## Bezpečnostní upozornění

### Nebezpečí exploze uhlovodíků zahuštěných ve slepých větvích u zásobníků na kapalný kyslík

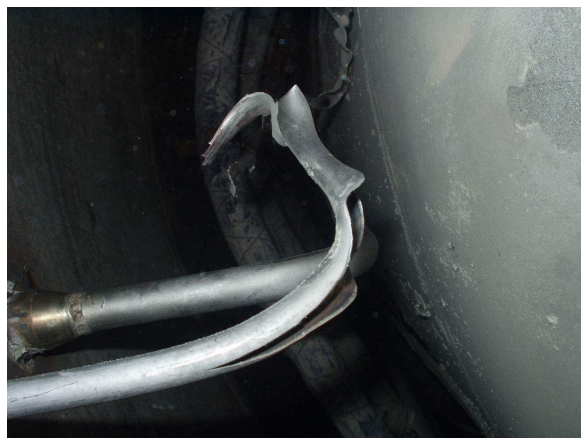
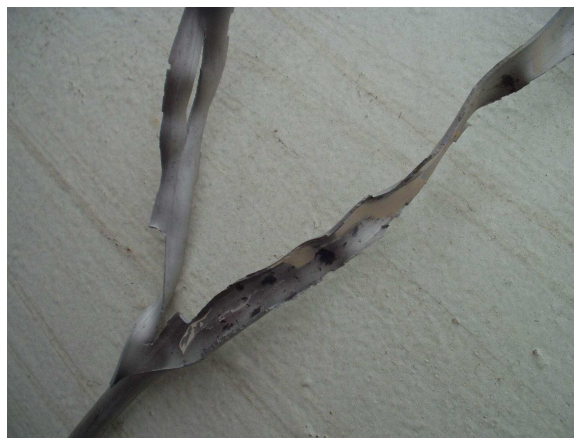
Do vnějšího pláště zásobníku byl vyříznut otvor a vysypán perlit. Bylo zjištěno, že došlo k roztržení trubky kontroly plnění  $\varnothing 12 \times 1.6$  ve vakuovém prostoru (viz fotografie). Na vnitřním povrchu roztržených zbytků trubky jsou patrné výrazné černé skvrny.

Zásobník byl plněn kapalným kyslíkem po maximální přípustnou mez. Dlouhodobě však nebyla odebrána žádná kapalina a nebo jen minimální množství. Vlivem pozvolného přirozeného ohřevu kapaliny teplem z okolí docházelo k jejímu rozpínání a růstu hladiny nad přepad kontroly plnění, do kterého kapalina přetékala a odpařovala se v dolním ohybu trubky v izolačním meziprostoru. I když v dováženém kapalném kyslíku byla koncentrace

nebezpečných příměsí v přípustných mezích, docházelo v místě odpařování k jejich postupnému zahušťování. Koncentrace uhlovodíků tak překročila v dolním úseku potrubí bezpečnou hranici. Výbuch byl inicializován tlakovým rázem při otevření ventilu kontroly plnění během doplňování kapaliny do zásobníku.

1. Neplnit zásobníky kapalným kyslíkem až po trycock, pokud bude odběr kapaliny tak malý, že hladina bude vlivem tepelné rozpínivosti stoupat nad maximální mez. Toto platí zejména u zásobníků, kde je přepad vyveden do boku vnitřní nádoby a není vyveden horním dnem.
2. Potrubí odběru kapaliny, které není dlouhodobě používáno, by se mělo pravidelně (cca 1 x za měsíc) krátce profouknout.
