Požár u vakuem izolovaného plášt'ového potrubí pro kapalný kyslík

Nehoda zahrnující prasknutí a požár u přenosového vakuem izolovaného potrubí pro kapalný kyslík

EIGA WG-3, Proces a procesní zařízení, obdržela během nedávné schůzky zprávu o následující nehodě:

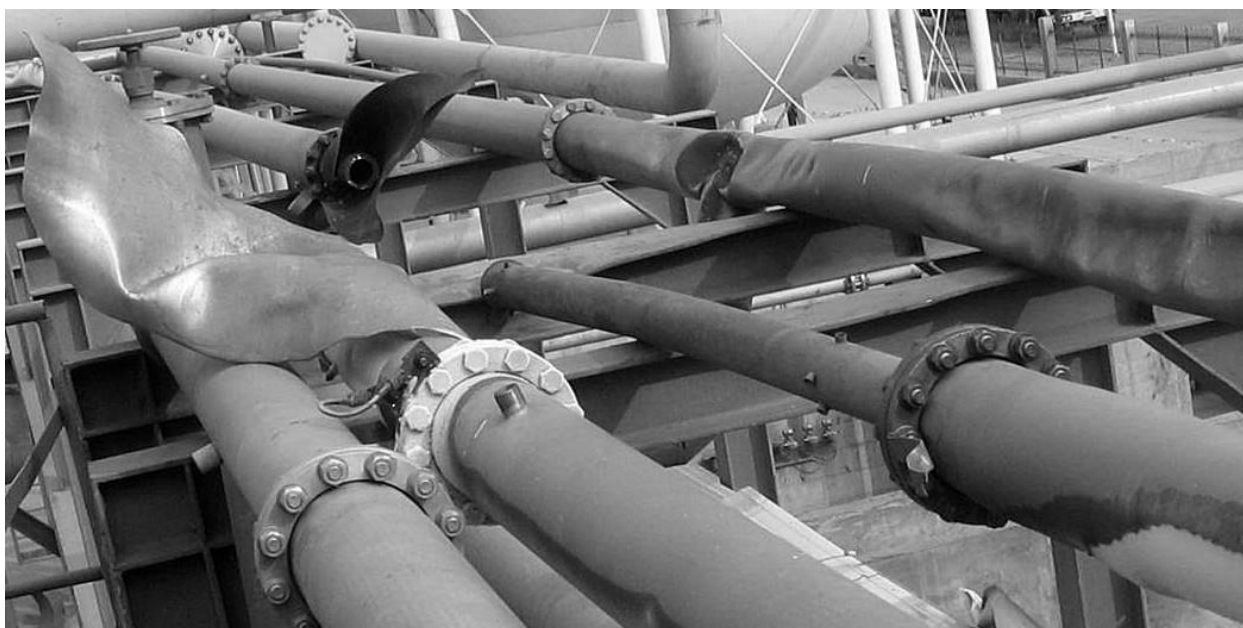
Došlo k prasknutí části vakuem izolovaného plášt'ového potrubí používaného pro přenos kapalného kyslíku mezi dvěma cisternami poté, co bylo přenosové potrubí kapalného kyslíku izolováno a čištěno. Došlo k záblesku a tlakové vlně a bylo zjištěno hoření izolačního a potrubního materiálu. Nikdo ze zaměstnanců nebyl zraněn ani nedošlo k velkému rozlítí LOX. Nicméně skladovací cisterny nebyly izolovány a byl zde potenciál pro velké rozlítí kryogenní kapaliny.

Pravděpodobnou hlavní příčinou nehody je mechanické poškození bajonetové spojky nebo vakuem izolovaného ručního ventilu způsobené zachycením kapaliny a jejím rychlým odpařením. Mechanické poškození mělo za následek vznícení super izolačních materiálů a potrubních materiálů stejně jako silnému hoření adsorpční látky s uvolněním odpovídající energie a mohutným roztržením.

Obrázek 1 – Situace na vakuem izolovaném plášťovém potrubí LOX po nehodě

- Ověřit si návrh a instalaci součástí armatur použitých pro kapalné kyslíkové vakuem izolované plášťové potrubí.
- Ověřit si vhodnost návrhu, jsou-li použity bajonetové spojky a/nebo super izolované armatury s tím, aby nemohlo dojít k zachycení kapaliny a následnému přetlakování jejím odpařením.
- Ověřit si vhodnost super izolačních materiálů a adsorpční látky používaných pro vakuem izolované plášťové potrubí pro kapalný kyslík.
- Specifikovat pouze vhodné anorganické materiály pro vícevrstvou super izolaci vakuem izolovaného plášťového potrubí pro kapalný kyslík např.:
 - Kryt (plášť) z hliníkové fólie
 - Mezivrstva ze skelné vaty
 - Molekulové síto (5A, 13X nebo ekvivalent)
