NEDÁVNÉ MIMOŘÁDNÉ UDÁLOSTI SPOJENÉ S TECHNICKÝMI A MEDICINÁLNÍMI PLYNY

Tréninková prezentace TP č.39/14/CZ

Odborný překlad proveden pracovní skupinou PS-1 ČATP

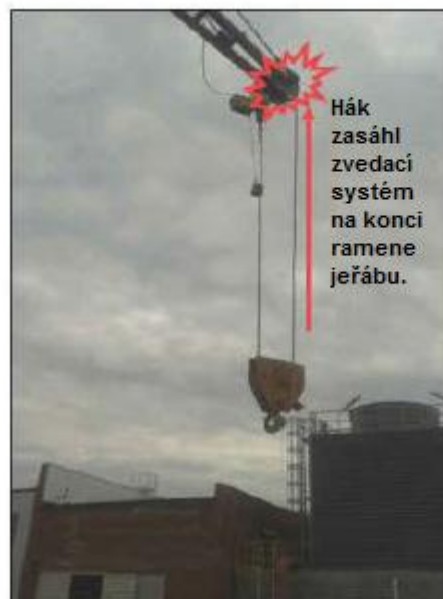
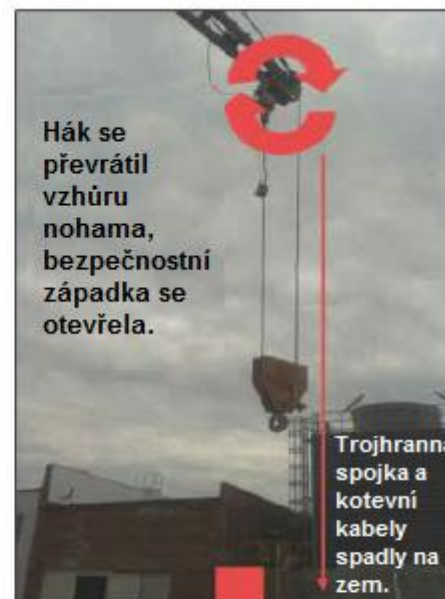
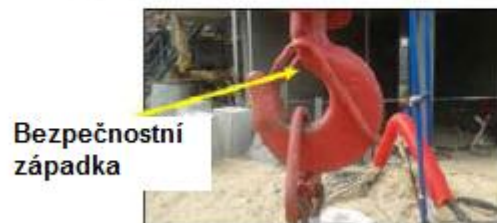
Zvedání pomocí jeřábu – nedostatečný dozor – škody na zařízení

- Řidič jeřábu zvedal čtyři kotevní kabely. Na řidiče zavolali jeho kolegové, aby jim podal nástroj. Řidič vystoupil z kabiny těsně před ukončením zvedacího manévru.

- Domníval se, že má čas vrátit se zpět k řízení (ovladačům) jeřábu, takže nezastavil mechanismus zvedání. Háček pokračoval v pohybu nahoru. Koncový spínač maximální výšky řidič deaktivoval.

- Háček narazil na zvedací kladkostroj umístěný na konci ramene jeřábu, překlátil se a přitom došlo k otevření bezpečnostní západky háku. Trojhranná spojka a kotevní kabely (cca 85 kg) se vyvlékly z háku a spadly na zem.

- Když závěsy spadly, nebyl na místě nikdo přítomen. Oblast zvedání byla označena a nikdo nebyl zraněn.
- Řidič byl vyloučen ze staveniště. Před použitím jeřábu musí na každém jeřábu bezpečnostní technici a řidiči provádět kontroly, včetně vyplnění kontrolního protokolu.

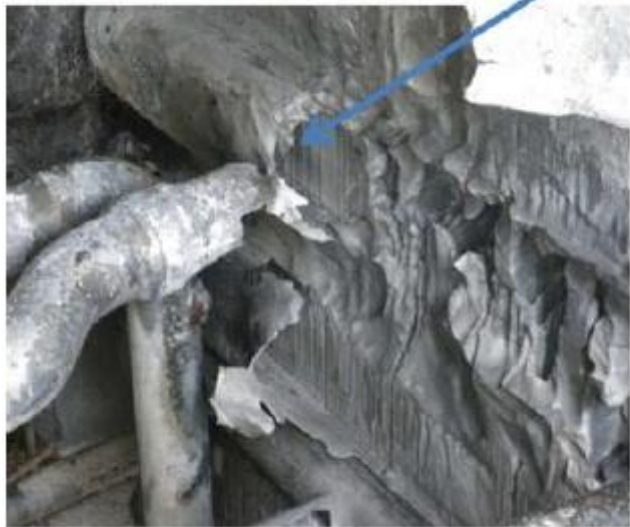
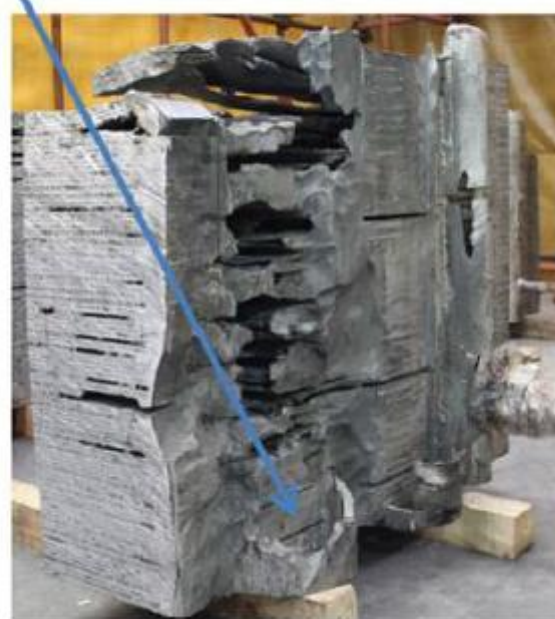
Provoz ASU BAHX – výbuch – škody na zařízení a dopad na životní prostředí

- Na závodě ASU (zařízení na separační dělení vzduchu) došlo k uvolnění energie z vysokotlakého přečerpávacího pájeného hliníkového výměníku tepla pro LOX (BAHX).
- Během uvolnění energie byla chladicí skříň protržena a roztavený hliník a úlomky z výměníku tepla dolétly až do vzdálenosti 40 metrů od chladicí skříně.

Nehoda přečerpávacího LOX BAHX Poškození uvolněním energie

Vstupní sběrná trubka
HP O₂

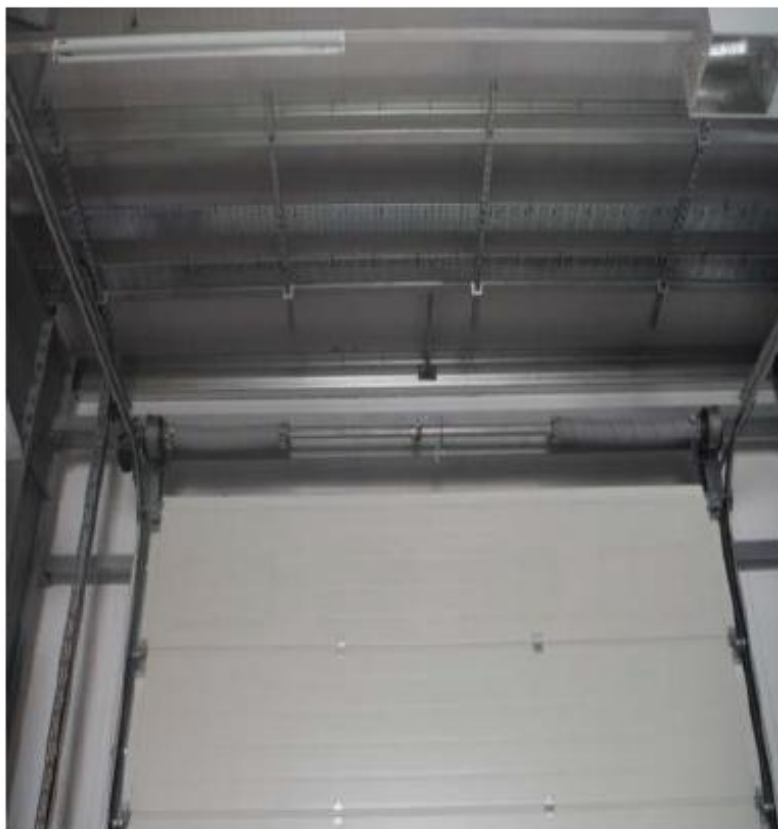
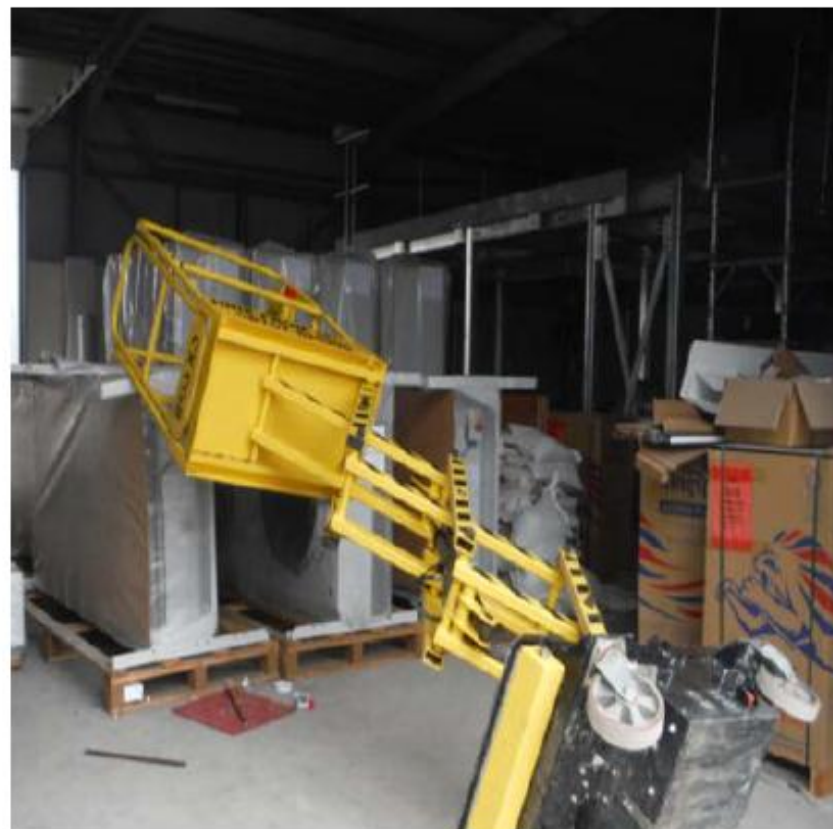
Smluvní instalace – pád z výšky – zaznamenanatelný úraz

- Dvoučlenný tým subdodavatele prováděl instalaci druhých roletových dveří na dílně v kontrolní místnosti. Aby v pružinovém mechanismu v horní části dveří bylo nastaveno správné pnutí, byla dodána mobilní lešení.
- Během této etapy práce si pracovníci týmu povšimli, že uvnitř budovy se nachází mobilní zvedací pracovní plošina (MEWP) pro jednoho operátora a rozhodli se ji použít namísto lešení. Oba pracovníci vstoupili do koše a zvedli plošinu do výšky cca 3,7 m.
- Mezitím se pnutím dvířka začala rolovat nahoru a směrem k zaměstnancům. Zaměstnanci dodavatele instinktivně položili ruce proti dveřím, aby zamezili jejich pohybu, ale mobilní zvedací pracovní plošina se přitom převážila a dopadla na zařízení umístěné poblíž.
- Jeden z dodavatelů si při tom zranil prst. Zranění si vyžádalo tři stehy.

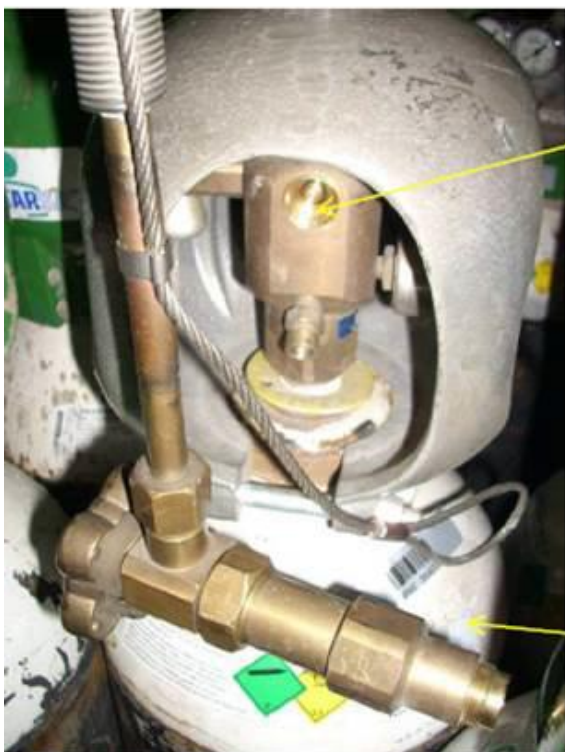
Plnění láhve – závada na zařízení – uvolnění produktu

- Po naplnění láhve s integrovaným ventilem vypadl vstupní díl pro plnění spolu s plnicí koncovkou plnění.
- Nebyla zde nainstalovaná žádná mechanická závlačka ani svorkový šroub, které by zabránily vypadnutí vstupního dílu plnění při vyndávání plnicí koncovky.

Zpětná klapka byla pro viditelnost ponechána

Vstupní připojovací díl ventilu vypadl spolu s plnicí přípojkou

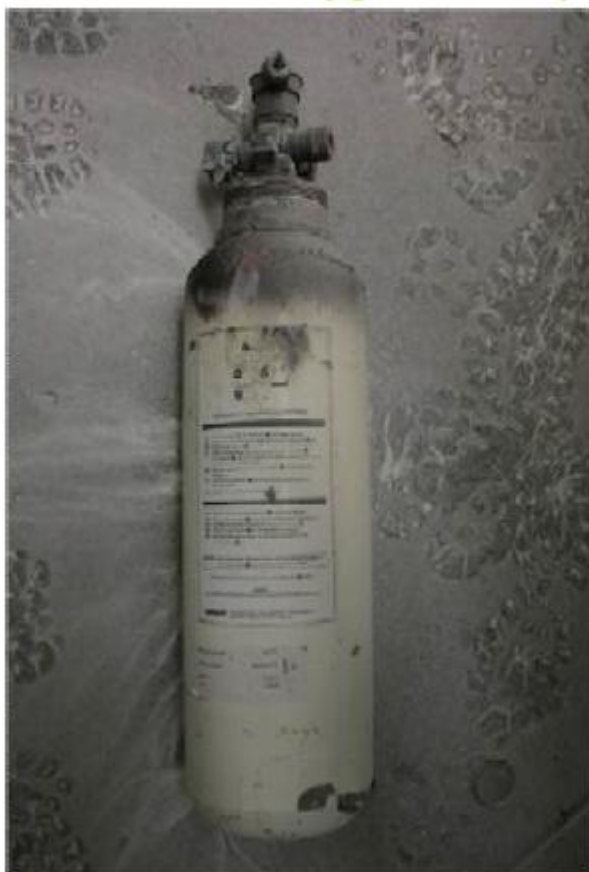
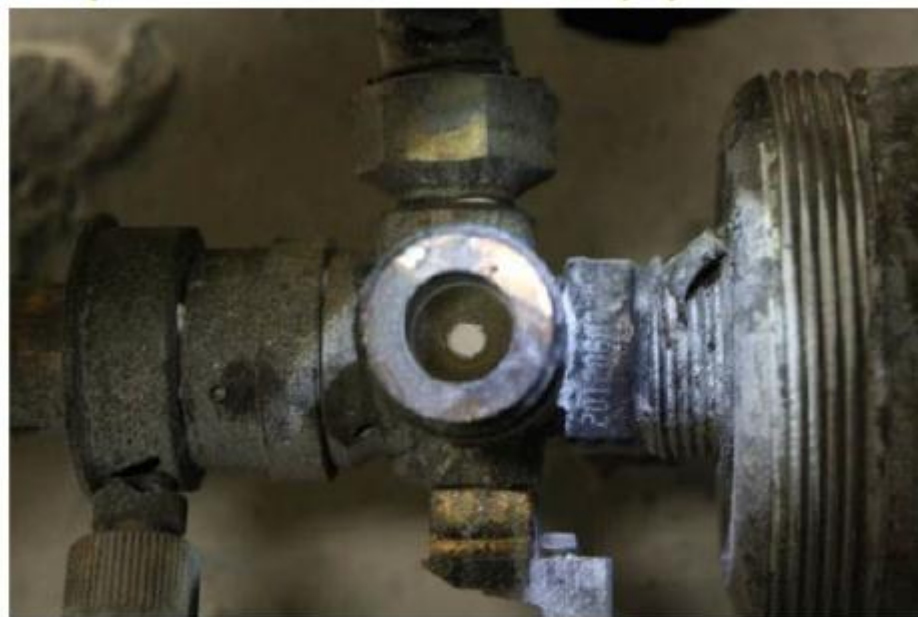
Medicinální kyslík v nemocnici – bleskový požár ventilu láhve – škody na zařízení

- Na ambulanci v nemocnici došlo ke vznícení ventilu kyslíkové láhve (s integrovaným ventilem) následkem konstrukčních vad na ventilu.

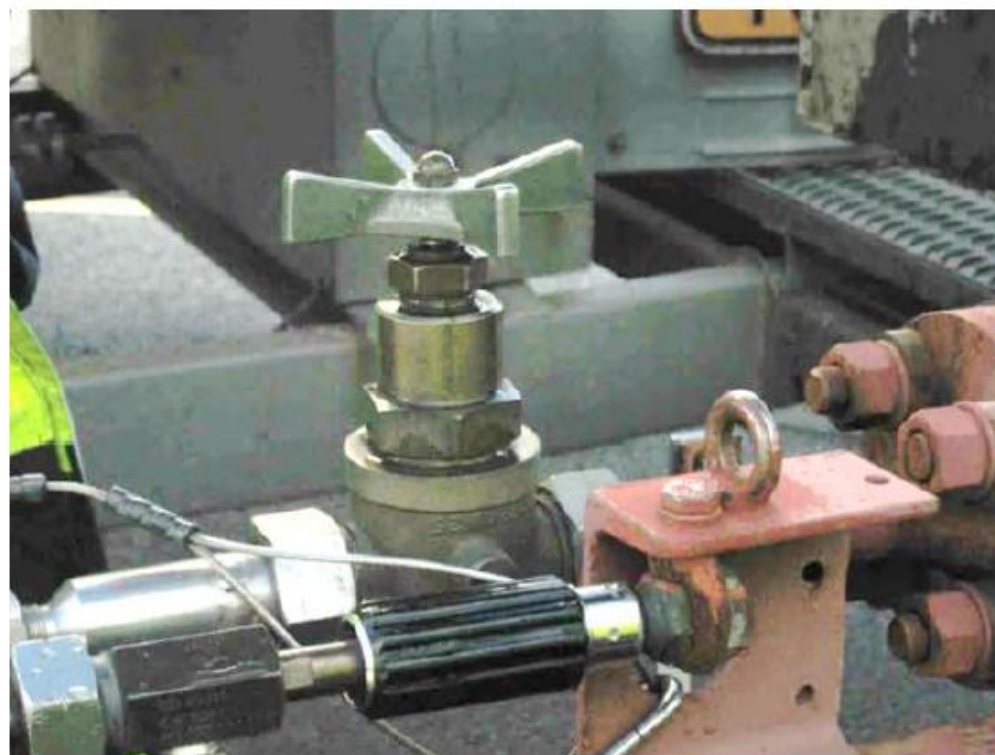
Plnění cisterny s vodíkem – závada na ventilu – uvolnění energie

- Na stanici pro plnění cisteren došlo k neočekávanému otevření oddělovacího ventilu vodíku kvůli opotřebenému závitu uvnitř ventilu.

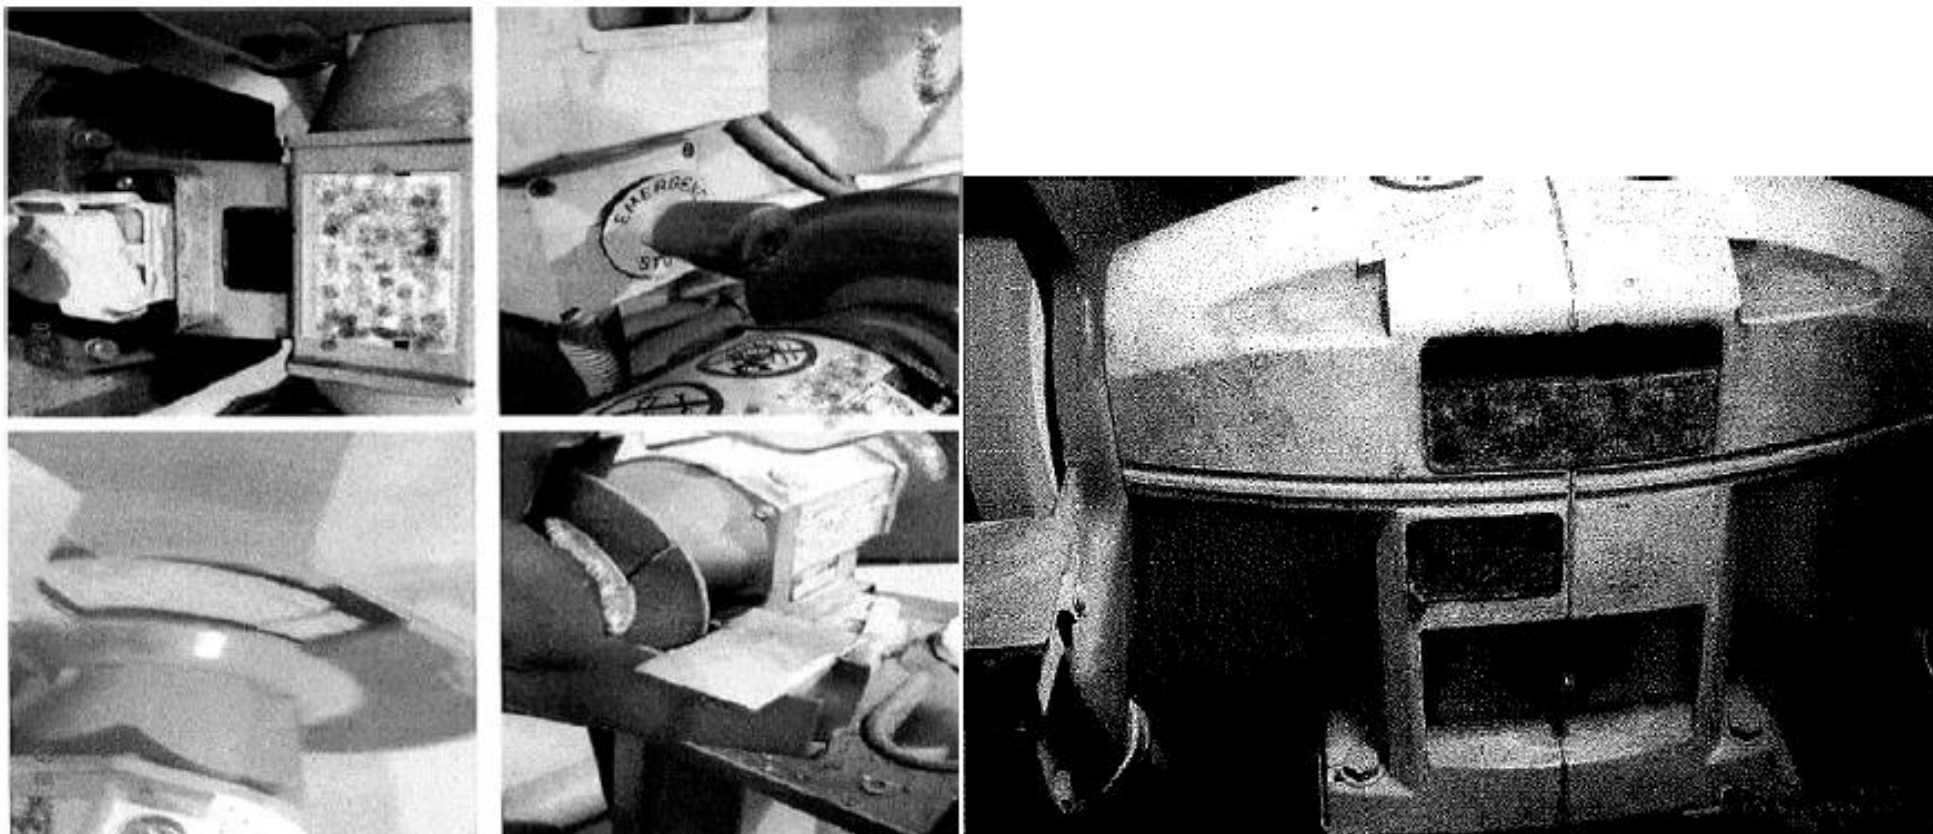
Údržba (broušení) – vymrštěný díl – skoronehoda

- Operátor zahajoval brusné práce. Před spuštěním brusky si povšiml, že brusný kotouč praskl a že drží na svém místě pouze přes upínací díl.

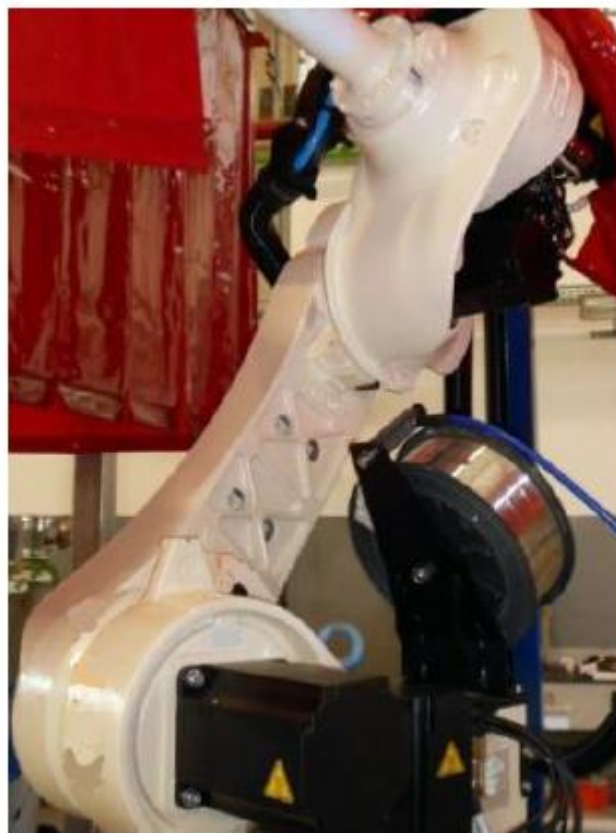
Pohybující se stroj – nesprávná ochrana – úraz s následnou pracovní neschopností

- Dva zástupci zákazníka se účastnili školení na svářečím robotu.
- Jeden z nich se pokusil uvolnit obrazovku, která se zapletla do elektrických kabelů robotu, zatímco robot byl stále ještě v pohybu.
- Došlo k poranění paže.

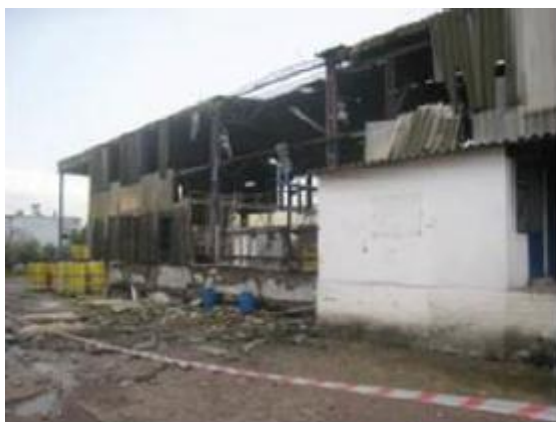
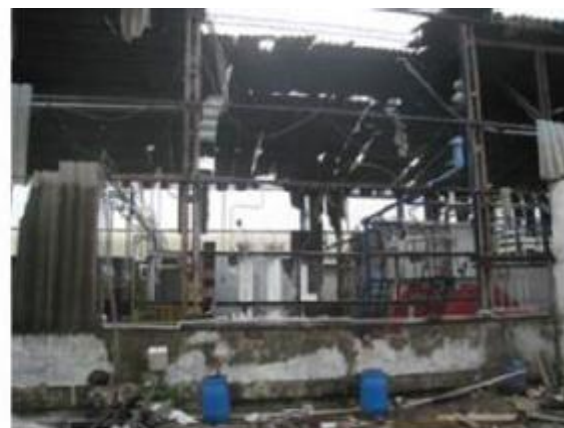
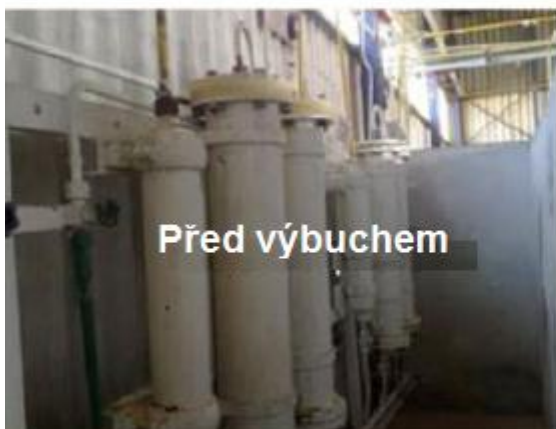
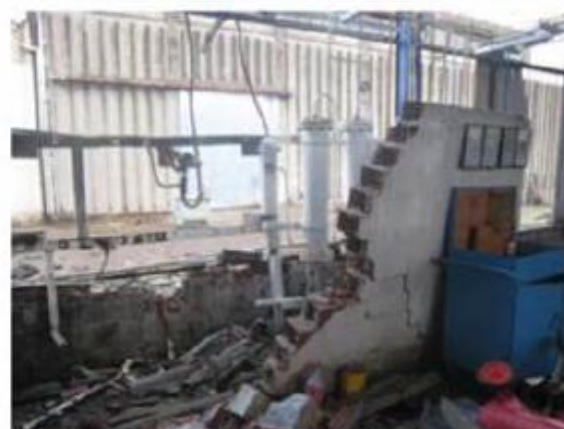
Výroba acetylenu – výbuch sušičky – poškozená budova a zařízení

- Na závodě na výrobu acetylenu došlo k silnému výbuchu. Nikdo nebyl zraněn.
- Vysokotlaký (HP) sušicí systém byl úplně zničen. Byl poškozen kompresor. Bezpečnostní zařízení (zhášecí pojistky) chránily zařízení ve směru toku. Byla poškozena budova, kde bylo nainstalováno zařízení na výrobu acetylenu.
- Nejpravděpodobnějším scénářem pro spuštění rozkladu acetylenu v sušící baterii vysokotlaké části (HP) na výrobní lince byl nesprávný provoz sušícího nízkotlakého a vysokotlakého (LP + HP) systému v kombinaci s nevhodnou konstrukcí závodu.
- V prázdné, špinavé a zkorodované sušící baterii vysokotlaké části (HP) došlo k rozkladu acetylenu.

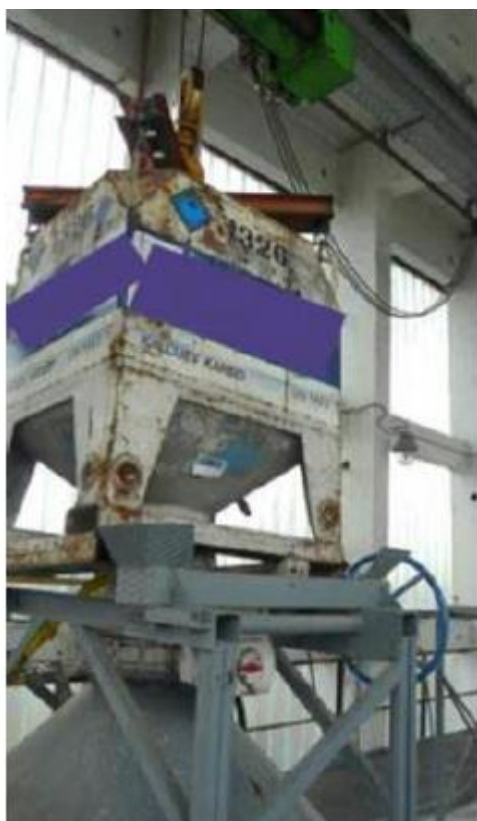
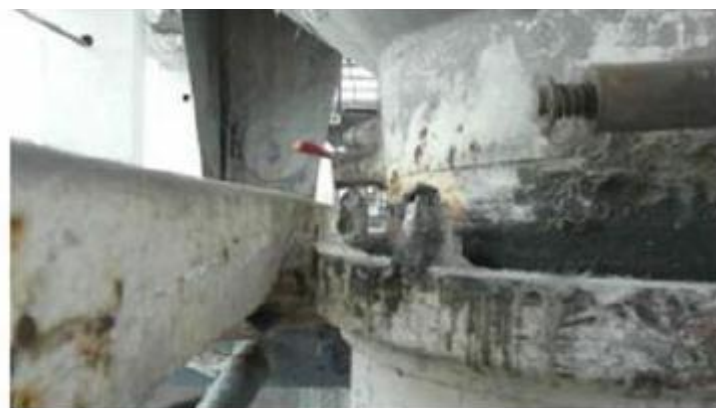
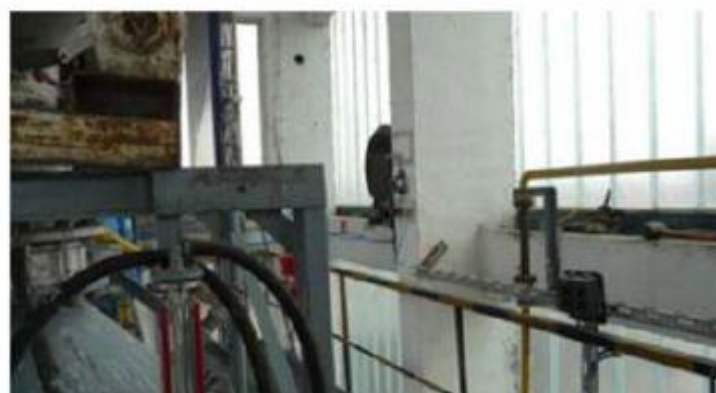
Plnění karbidu při výrobě acetylenu – nehoda při mechanickém zacházení – úraz s následkem pracovní neschopnosti

- Zkušený operátor chtěl umístit karbidový zásobník na generátor acetylenu.
- Tuto rutinní činnost prováděl pomocí jeřábu.
- Během umísťování zásobníku obsluhoval operátor jeřáb pravou rukou. Levou ruku používal pro nastavení polohy zásobníku.
- Přiskřípl si prostředníček levé ruky mezi zásobník a rám generátoru acetylenu.

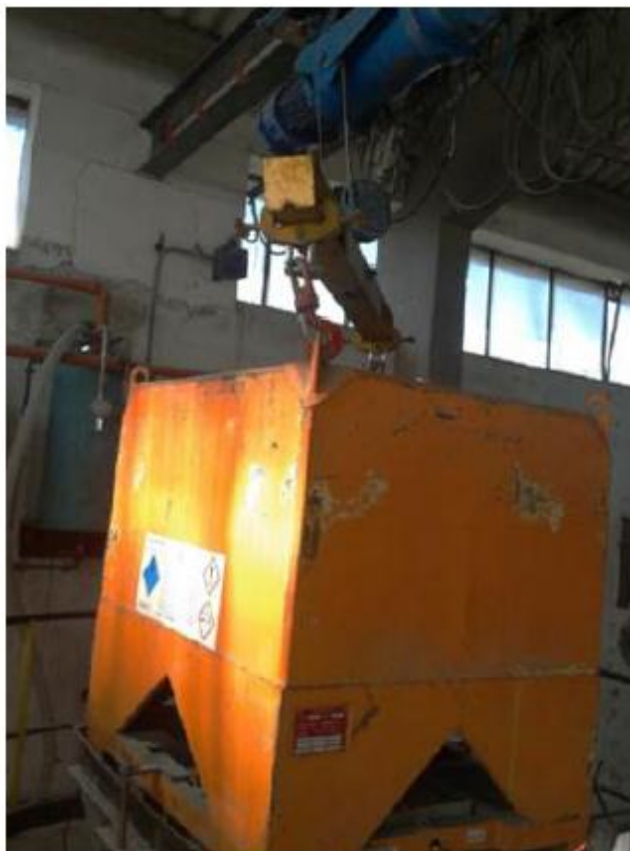
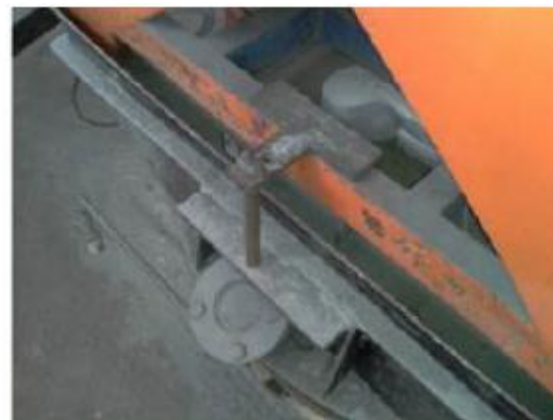
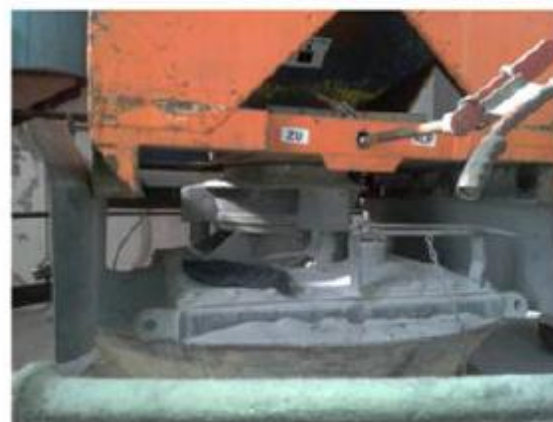
Plnění karbidu při výrobě acetylenu – únik produktu – skoronehoda

- Při výrobě acetylenu došlo k alarmu, který signalizoval přítomnost acetylenu v ovzduší.
- Operátor zjistil, že podávací zásobník karbidu vápníku na horní části generátoru se naklání na jednu stranu.
- Naštěstí byl zásobník připevněný k jeřábu a operátor jej mohl znovu umístit do správné polohy, aniž došlo k jeho poškození.

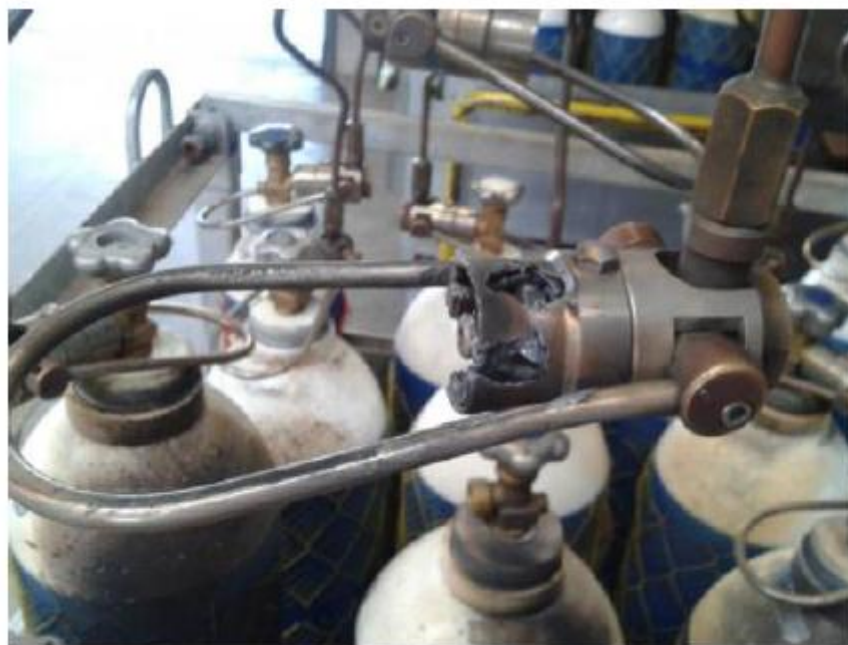
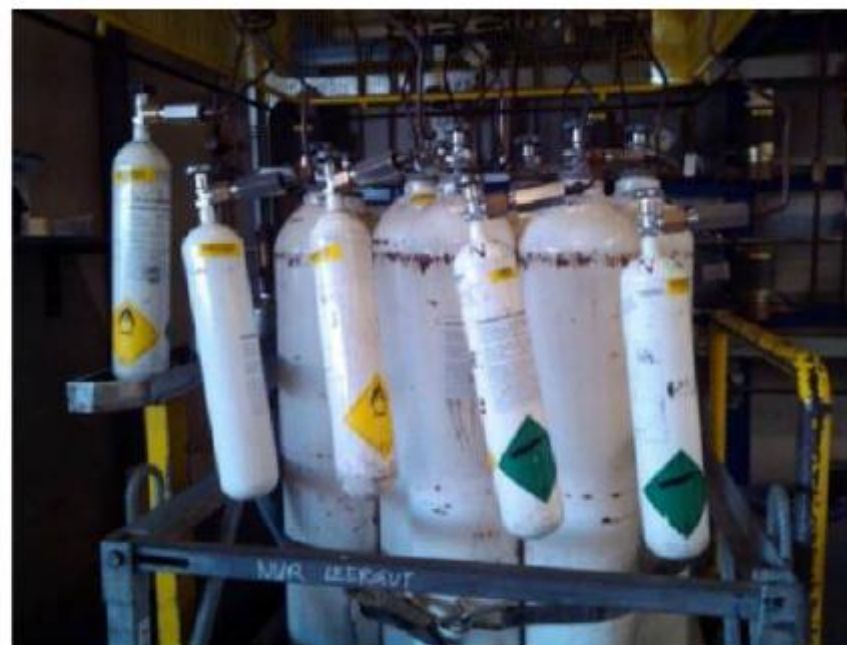
Plnění kyslíkové láhve – bleskový požár – škody na zařízení

- Během plnění palety s kyslíkovými lahvemi B10/B20 při tlaku cca 150 bar začala hořet plnicí přípojka (rychlospojka s těsnicím O-kroužkem EPDM).
- Bylo poškozeno pouze zařízení.
