# NEDÁVNÉ MIMOŘÁDNÉ UDÁLOSTI SPOJENÉ S TECHNICKÝMI A MEDICINÁLNÍMI PLYNY

## Tréninková prezentace TP č.40/14/CZ

Odborný překlad proveden pracovní skupinou PS-1 ČATP

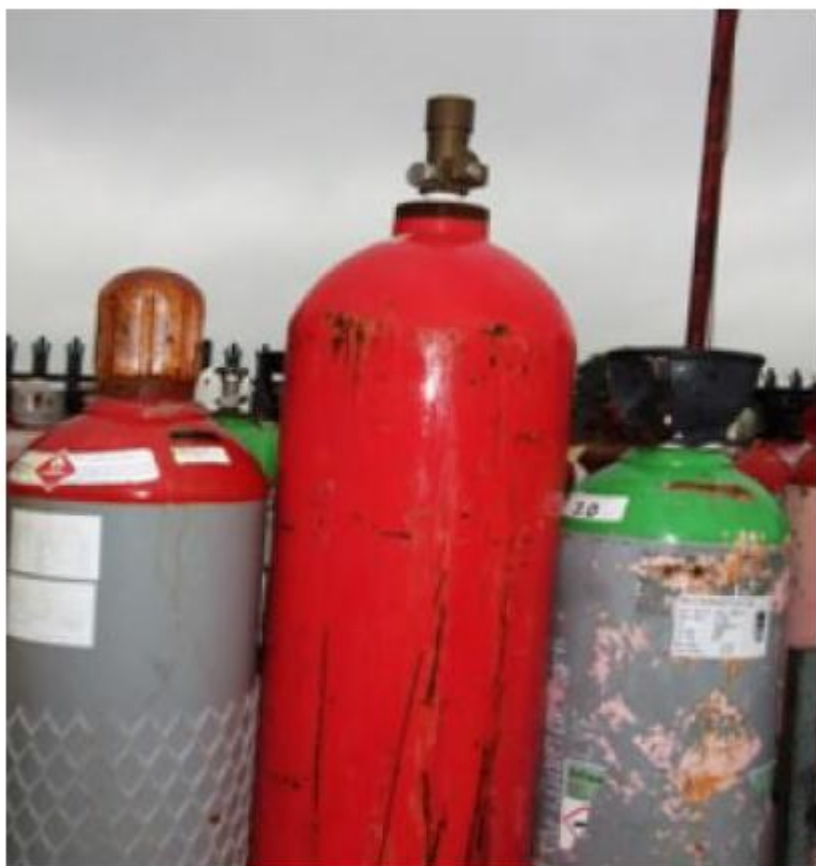
## Likvidace plynu – vystřelení ventilu – uvolnění plynu a poškození zařízení

- V tomto okamžiku se operátor rozhodl, že ještě povolí ventil, aby zjistil, zda se únik plynu znovu neobjeví. Když operátor použil sílu na povolení ventilu pomocí dostupného nástroje (maticového klíče s prodlouženou rukojetí), ventil vystřelil z lahve. Došlo k velkému úniku plynu, který trval cca 5 sekund. Ventil letěl cca 40 metrů a nástroj pro jeho odstranění odletěl cca 20 metrů od lahve.

- Nedošlo ke zranění operátora ani nikoho jiného.
- Po určité době se z prostoru pro likvidaci ozval velmi hlasitý zvuk.
  - Hluk způsobily 3 lahve, které se nechávaly odvětrat, vypuštěním ventilů a obsahu lahví.
  - Jedna ze tří lahví stále stála a dvě lahve ležely na zemi.
  - Došlo k poškození bočního panelu likvidačního prostoru (skladu) a ke stržení plastového panelu z vozidla, které parkovalo v blízkosti.
- Nikdo se v oblasti nenacházel a nikdo nebyl zraněn.
- Demontáž ventilů na místě bylo dokončeno teprve, když byly k dispozici pracovní postupy a zařízení.

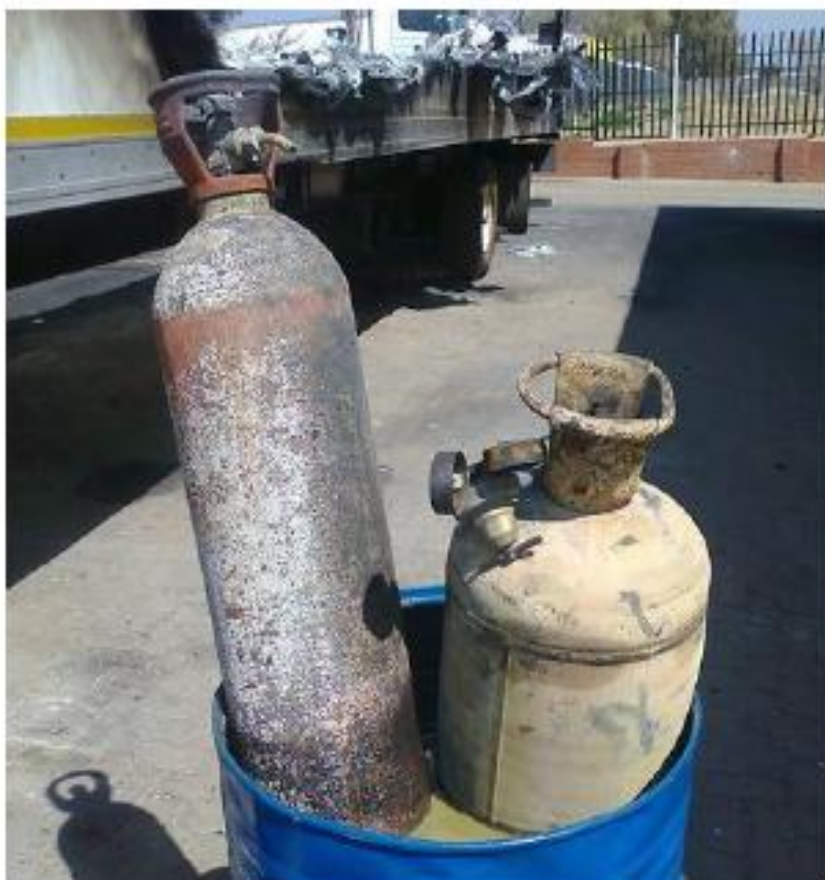
## Řezání plynovou směsí – požár – poškození zařízení

- Během řezání směsí kyslíku a propanu, které se provádělo uvnitř nákladního vozidla, došlo k požáru nákladního vozidla s přívěsem.
  - Požár zasáhl lahve s kyslíkem a LPG.
- Shořel celý přívěs.
- Nákladní vozidlo s přívěsem bylo smluvně sjednáno od přepravní společnosti s nákladními vozidly.
- Pro uhašení požáru byli přivoláni hasiči. Byla přivolána plynárenská společnost, aby odstranila lahve z areálu zákazníka.

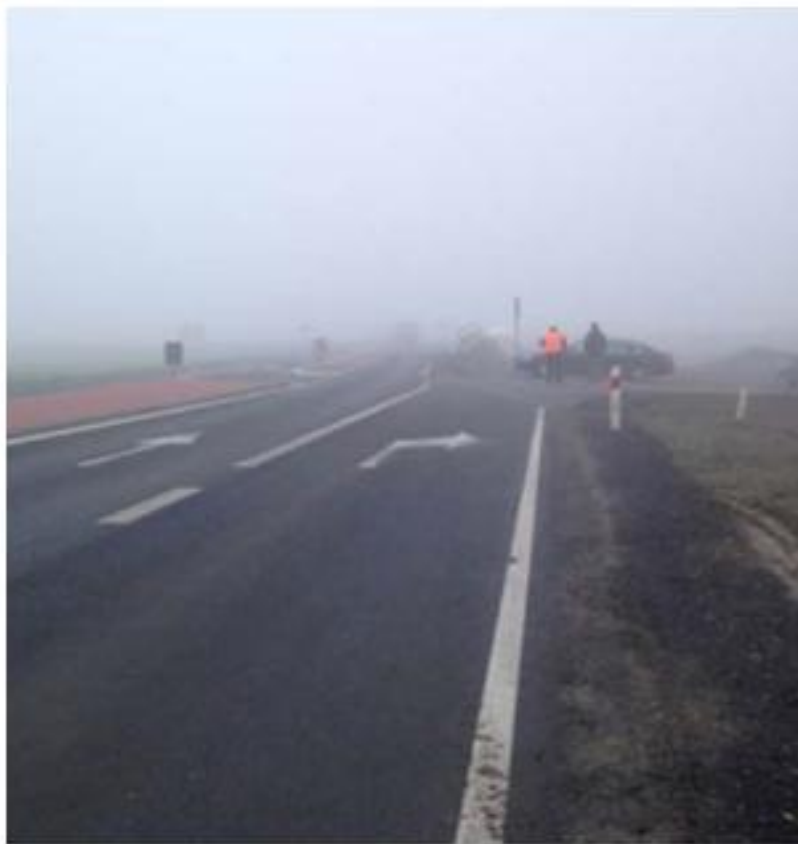
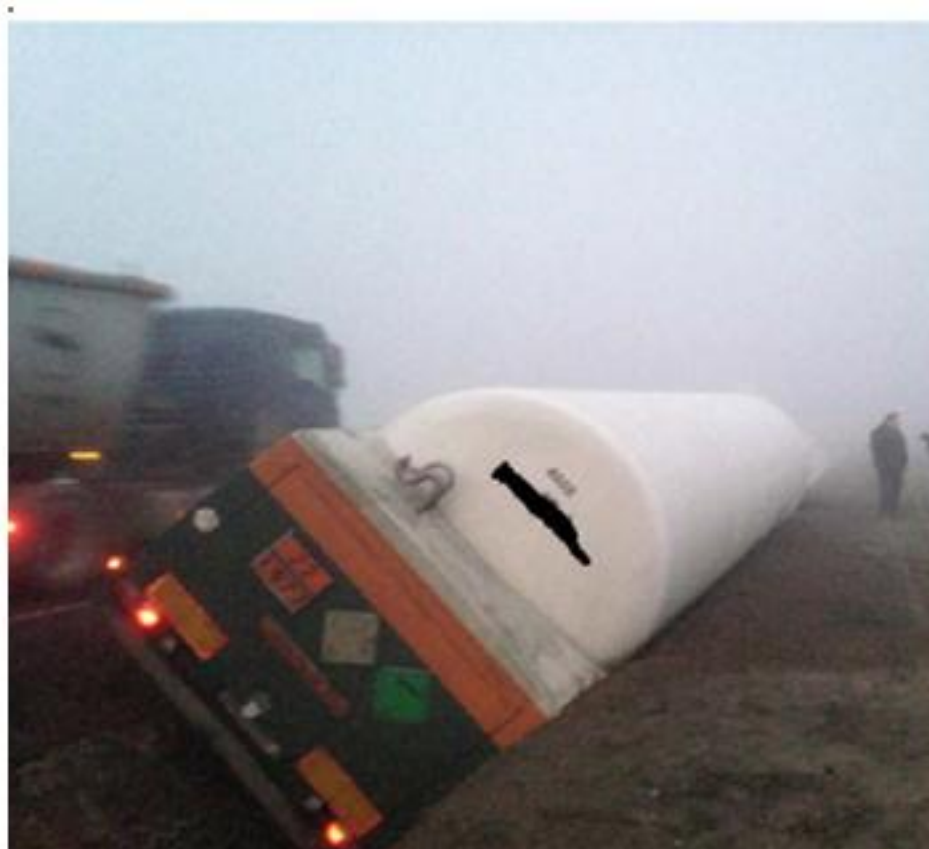
## Distribuce LIN – převrácení vozidla – poškození zařízení

- Vozidlo převážející kapalný dusík se vracelo prázdné na závod po provedení dodávky zákazníkovi.
- V cca 4.30 hodin asi 20 km od závodu sjel řidič do příkopu na pravé straně vozovky.
- Nikdo nebyl zraněn a do nehody nebyla zapojena žádná třetí strana.

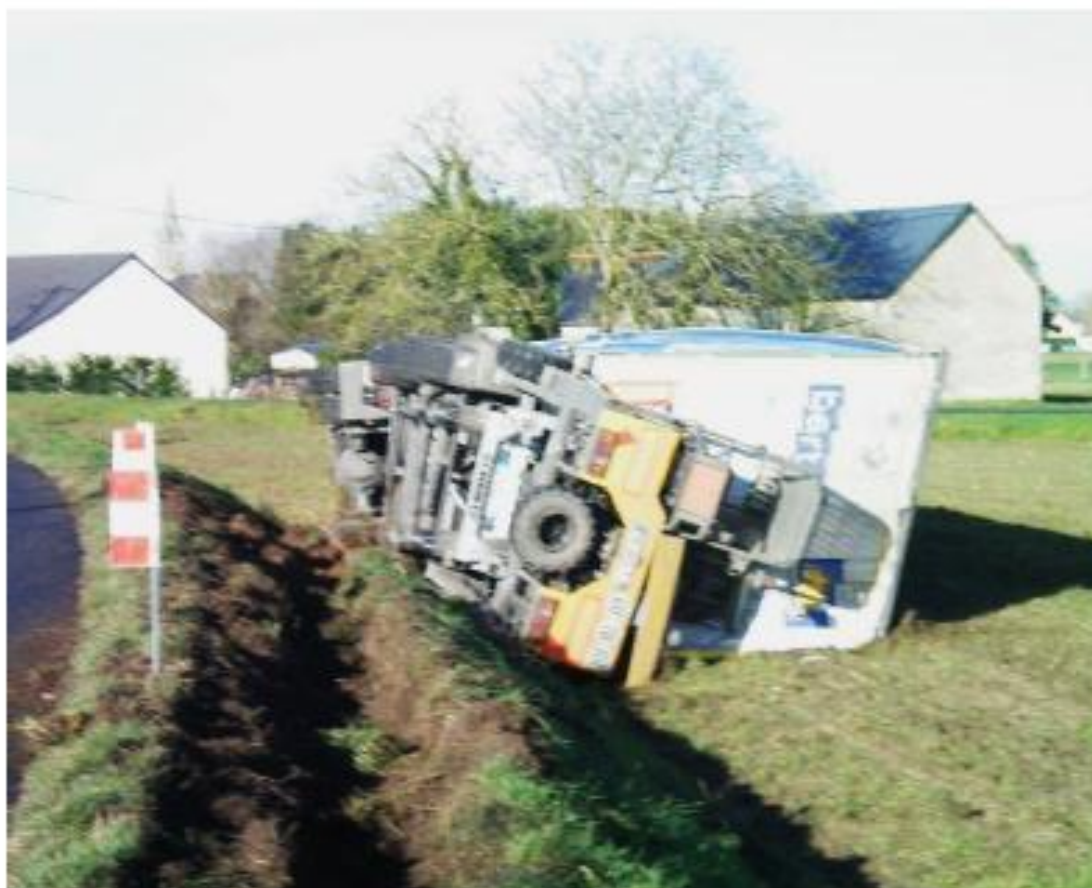
## Distribuce lahví – převrácení vozidla – poškození vozidla

- Nákladní vozidlo s lahvemi, které se vracelo ze dvoudenní cesty, se převrátilo.
- V protisměru se blížilo jiné nákladní vozidlo. Zdálo se, že při vjetí do zatáčky jelo příliš vysokou rychlostí. Při zatáčení přešlo přes střední čáru. Aby nedošlo k čelní srážce, nákladní vozidlo převážející lahve zpomalilo a zajelo k okraji vozovky.
- Bohužel na vozovce v těchto místech nebyla zpevněná krajnice, pouze pole s mírným svahem. Nákladní vozidlo se přitom převrátilo na bok.

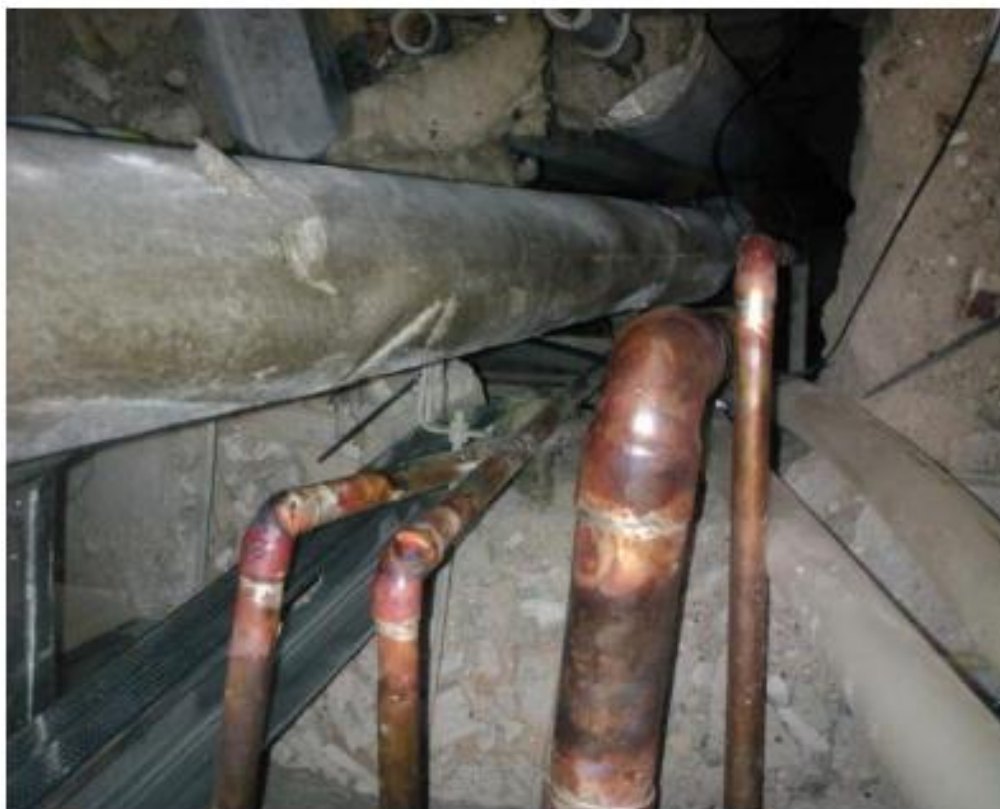
## Instalace medicinálního plynu – propojení potrubí – skoronehoda

- Práce byla dokončena v sobotu.
- Při provádění kontrol operačních sálů před jejich spuštěním v pondělí, spustila stanice anesteziologa alarm, který indikoval nízkou úroveň kyslíku v dodávaném plynu.

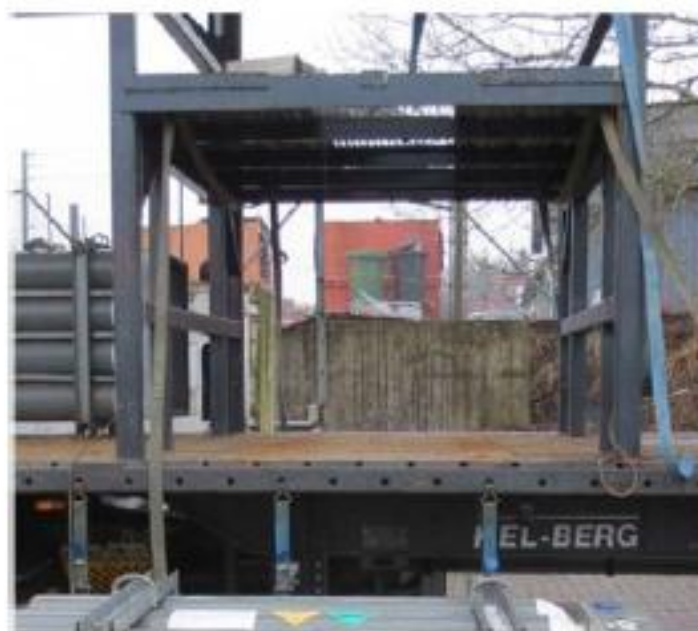
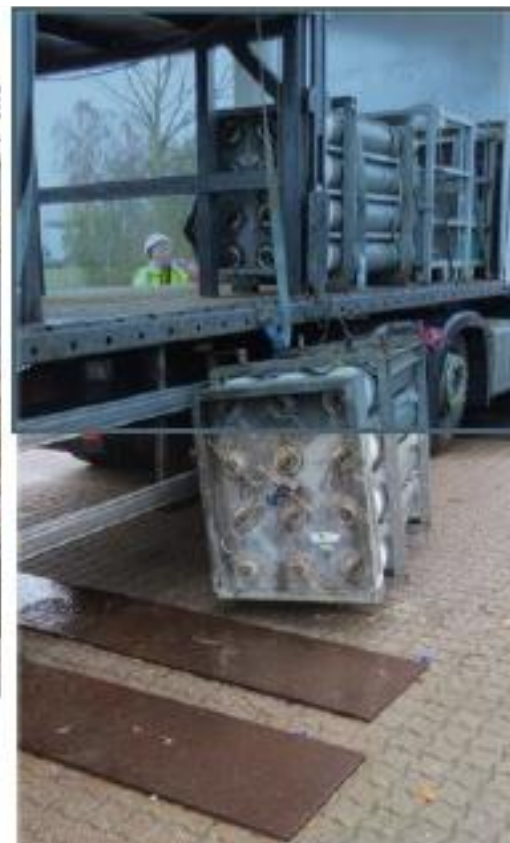
## Provoz vysokozdvížných – pád svazku lahví z přívěsu – poškození zařízení

- Během vykládání přívěsu s lahvemi pomocí vysokozdvížného vozíku vysunul řidič vozíku prázdný svazek lahví s dusíkem na druhé straně přívěsu.
- Svazek lahví dopadl na zem v zóně, která není určena pro chodce.

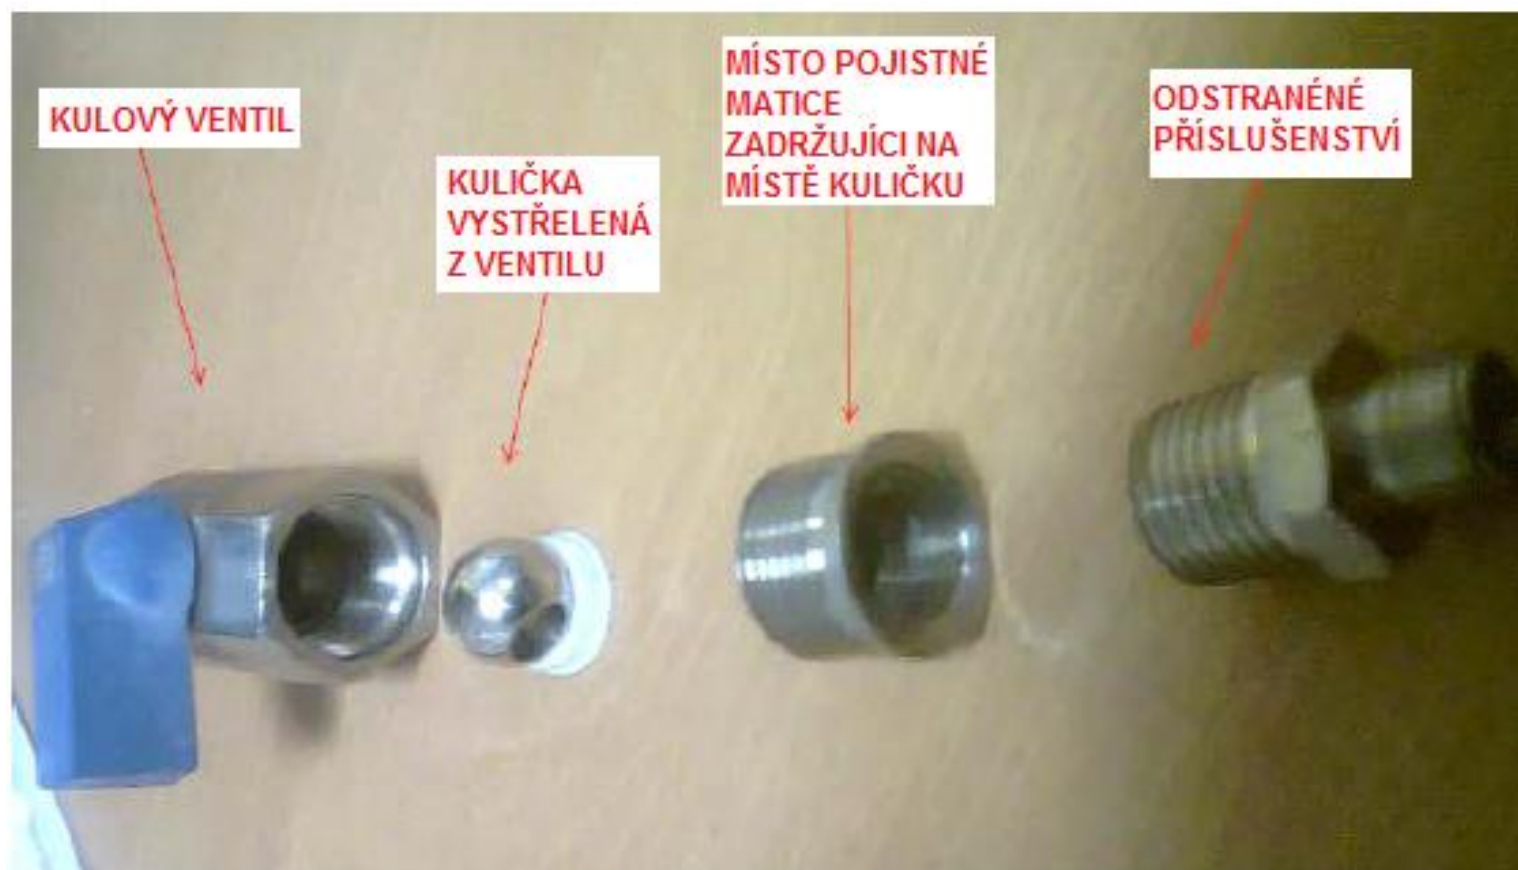
## Údržba – porucha zařízení – skoronehoda

- Měla se provádět údržba na kulovém ventilu připojeném k soustavě vzduchového potrubí přístrojového vybavení. Operátor na závodě odšrouboval pružnou hadici připojenou ke kulovému ventilu. Ve shodě s konstrukcí má ventil záchytnou pojistnou matici, která drží kuličku uvnitř. Při odšroubování přípojky pružné hadice se pojistná matice vyšroubovala a vypadla.
- Kulička vystřelila z ventilu působením tlaku na protější straně ventilu.
- Kulový ventil byl typu GENEBRE 1/4" PN83 EM316. Mnoho malých kulových ventilů má podobný způsob zajištění kuličky.

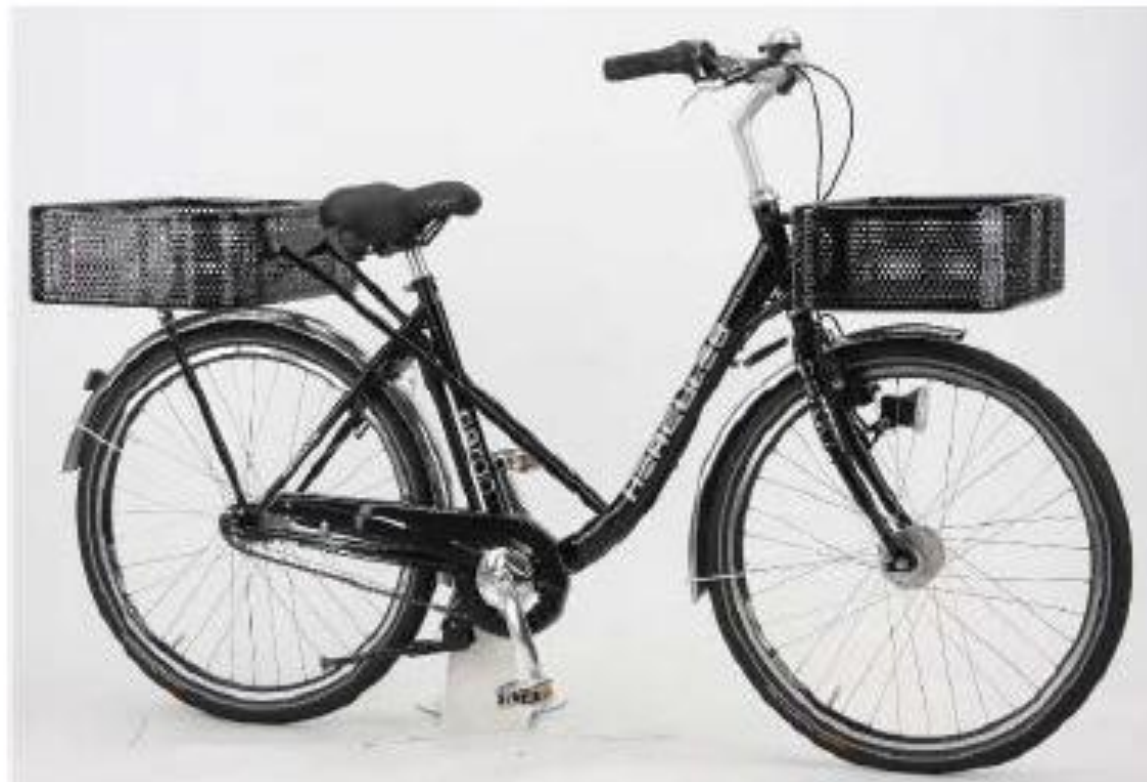
## Přeprava těžkých materiálů na jízdním kole – zranění s následnou pracovní neschopností

- Zaměstnanec společnosti přepravoval 2 těžké příruby v košíku namontovaném v přední části železničního vozu.
- Jezdec ztratil rovnováhu a upadl. Zlomil si klíční kost.

Jízdní kolo s přepravními košíky

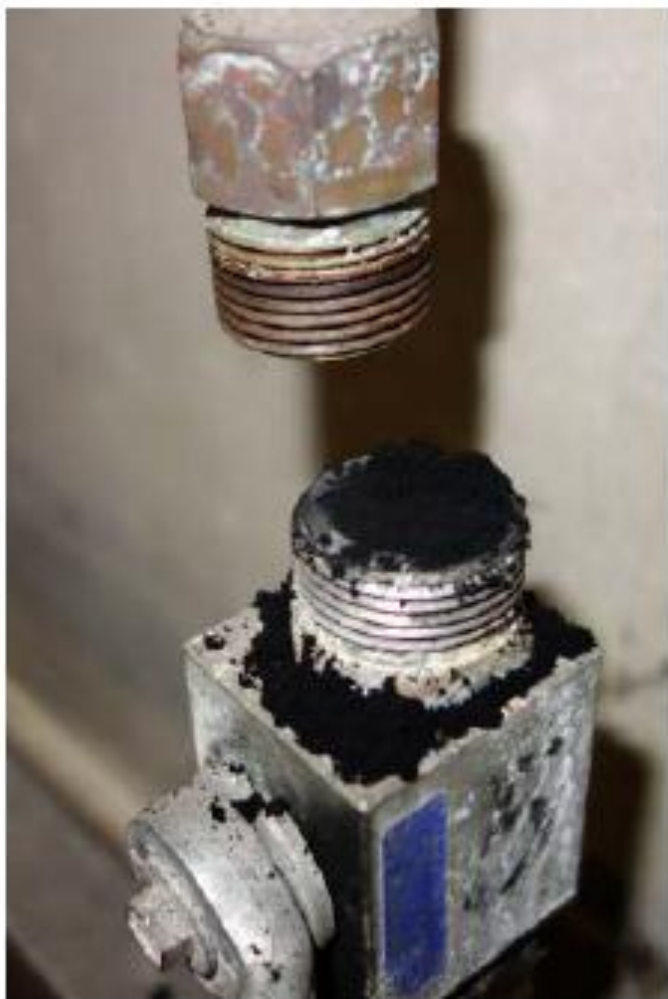
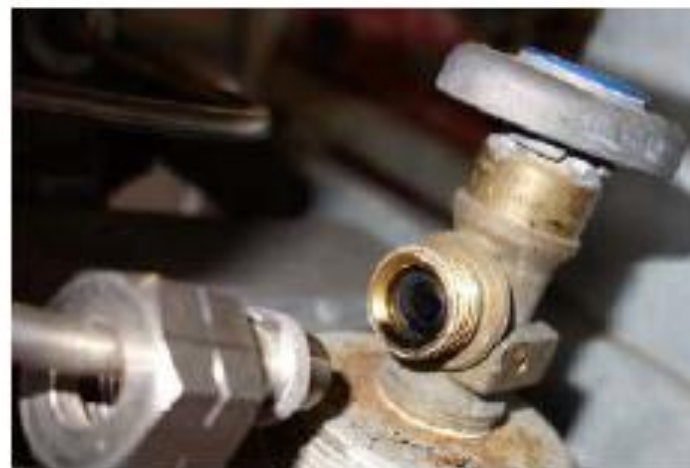
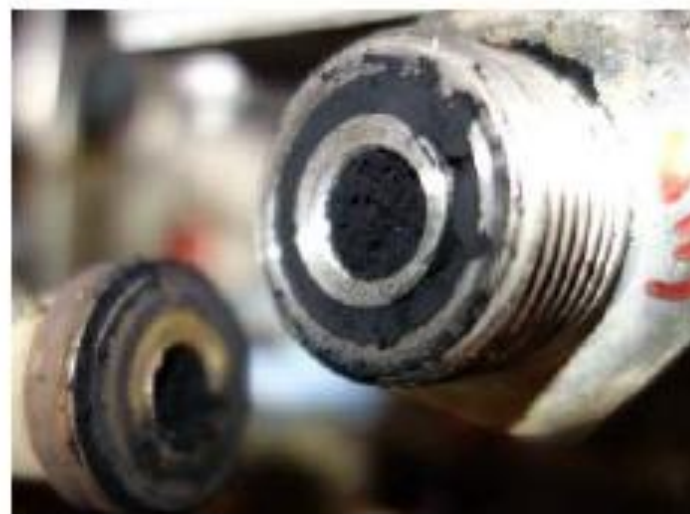
## Připojení lahví – rozklad acetylenu – žádné zranění

- Zaměstnanec dodavatele prováděl dodávku svazků lahví s acetylenem do areálu zákazníka.
- Řidič připojil svazky bez ohledu na správný pracovní postup. Neprovedlo se proplachování dusíkem. Okolní teplota byla 36 °C. Teplota láhve byla okolo 46 °C.
- Když otevřel ventil svazku lahví, aby umožnil dodávku plynu, došlo k rozkladu acetylenu.

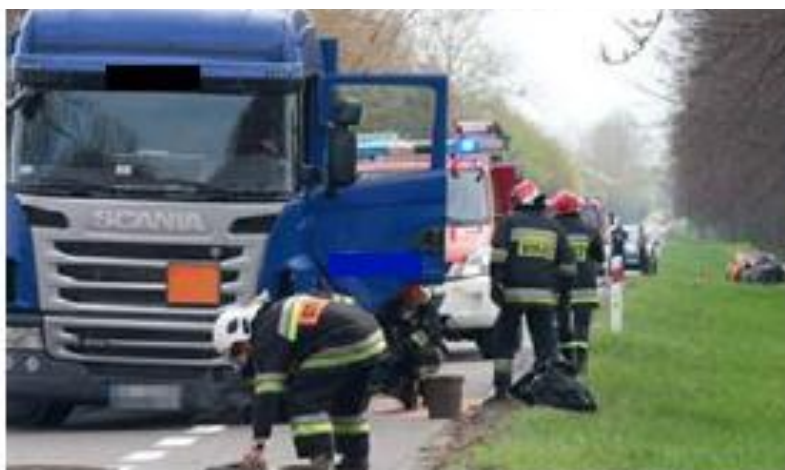
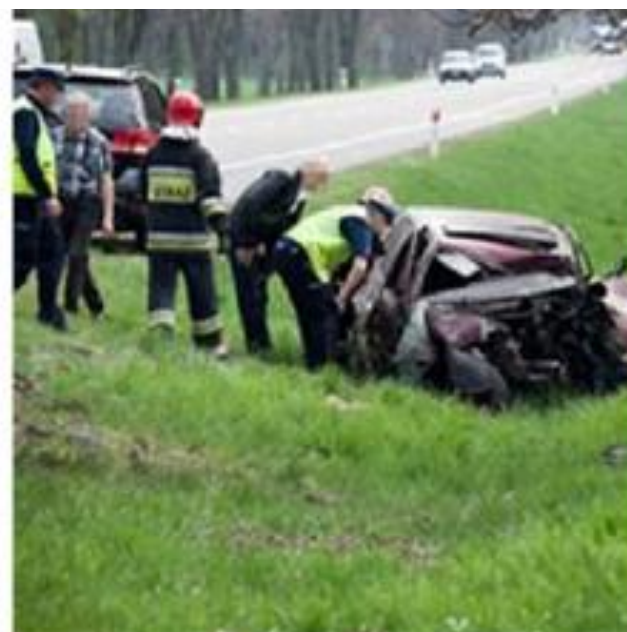
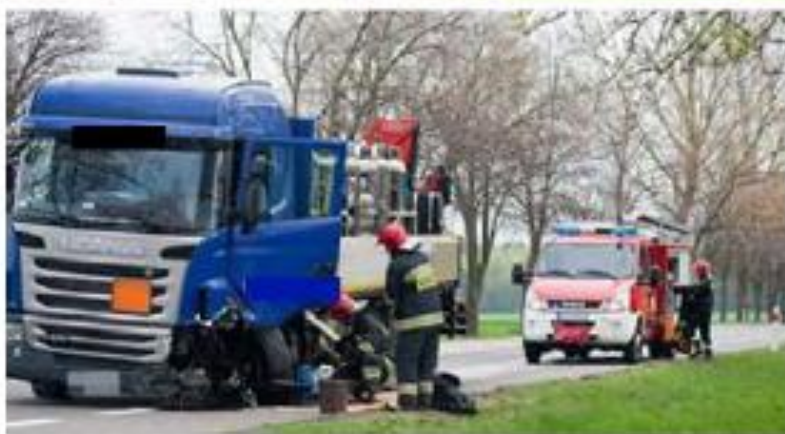
## Distribuce lahví – čelní srážka – smrt řidiče třetí strany

- Smluvní řidič řídil nákladní vozidlo s lahvemi na rovné části venkovské vozovky.
- Řidič osobního vozidla přijíždějící v opačném směru náhle přešel do protisměru a srazil se s nákladním vozidlem.
- Řidič nákladního vozidla nemohl nehodě zabránit.

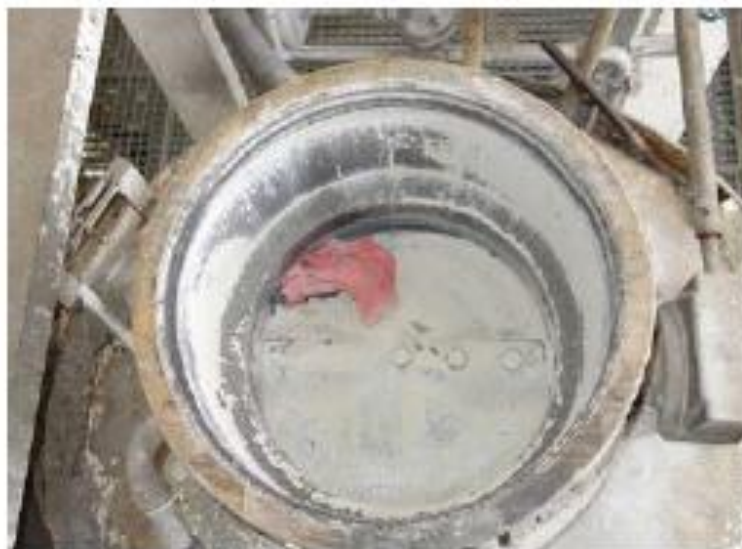
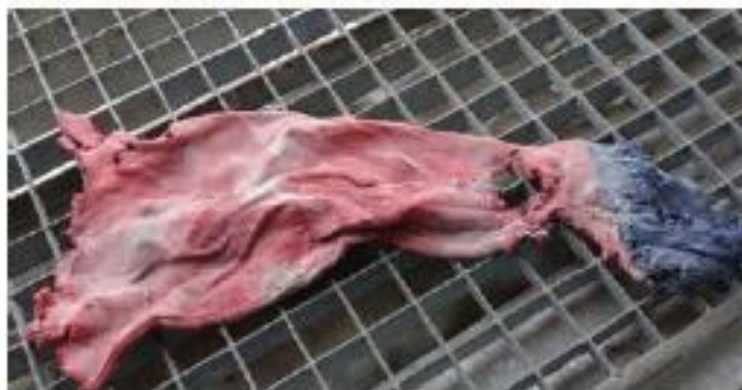
## Událost při přesypávání – skoronehoda

- Kousek textilu v kontejneru na karbid způsobil kritickou situaci ve výrobě acetylenu.
- Kousek textilu uvízl v násypce a ventil násypného zásobníku generátoru acetylenu nebyl úplně dovřen.
- Operátor zastavil výrobu podle pokynů připravených pro tento typ situace.

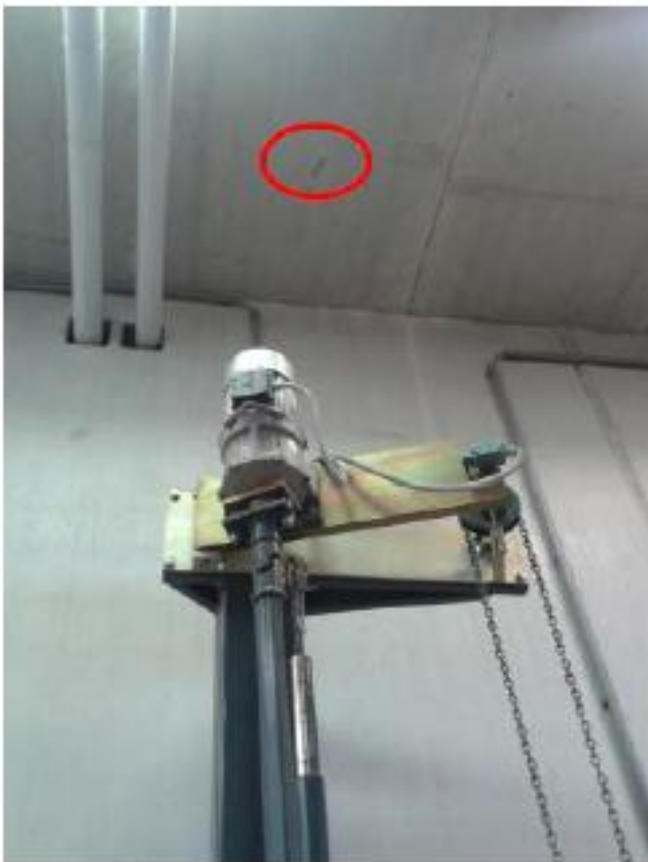
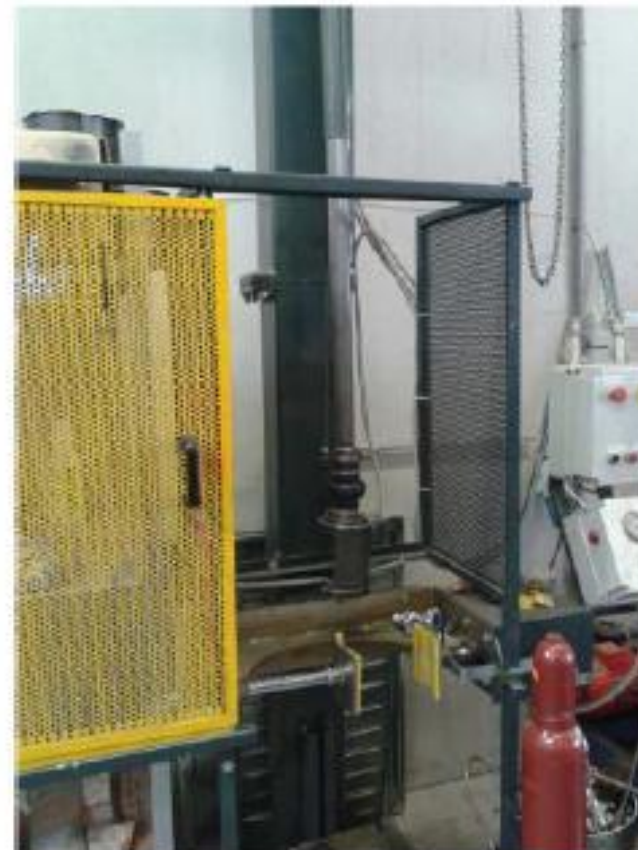
## Údržba lahve – vymrštění ventilu – poškození budovy

- Kvůli provedení údržby lahve, došlo během vytáčení ventilu na 10 litrové láhvi s kyslíkem k prudkému vymrštění ventilu, což poškodilo strop budovy (ve výšce 5 metrů).
