TP č. 42/14/CZ

NEDÁVNÉ UDÁLOSTI V ODVĚTVÍCH PRŮMYSLOVÝCH A MEDICINÁLNÍCH PLYNŮ

Tréninková prezentace TP 42/14/CZ

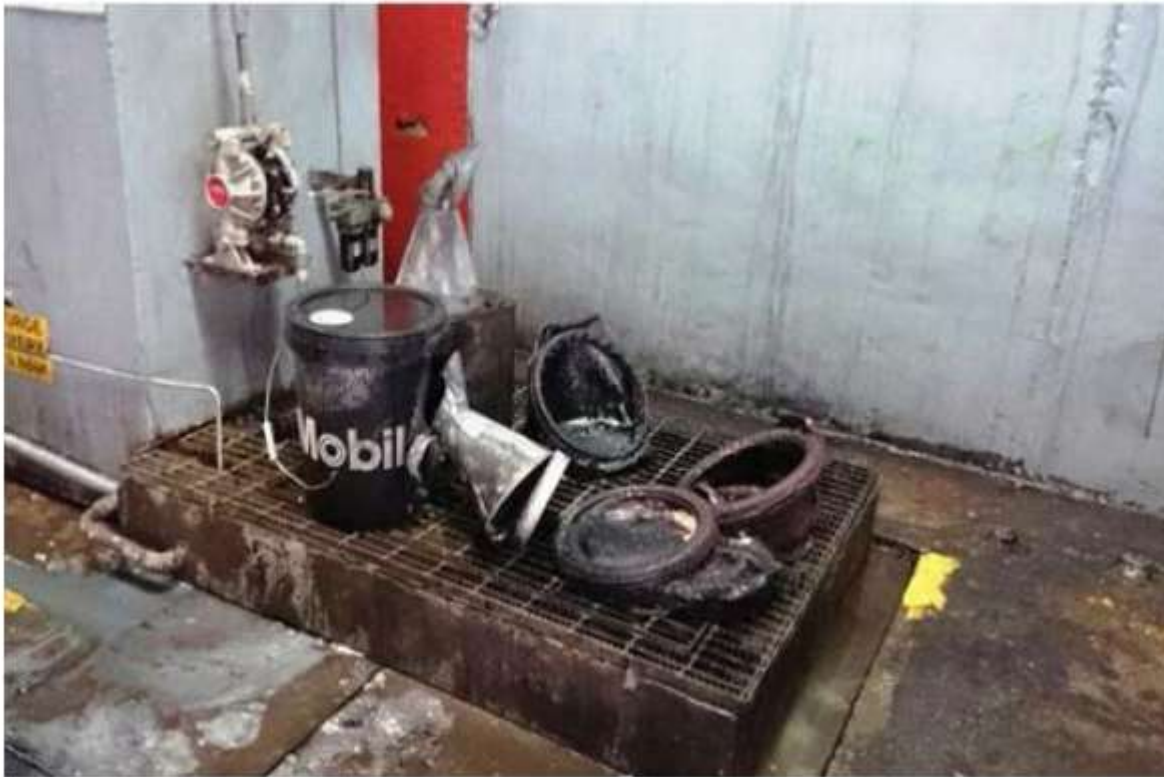
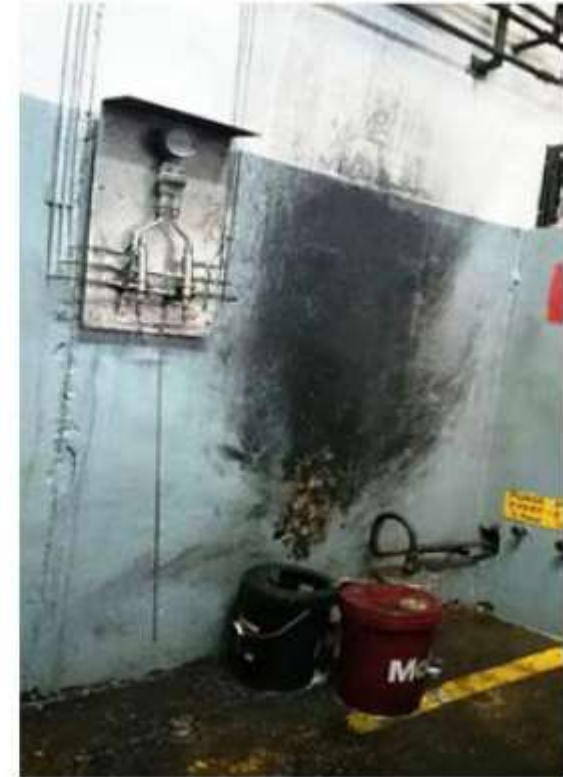
Výroba acetonu – požár v olejové vaně – úraz s následnou pracovní neschopností

- Vedoucí směny v rámci závodu šel k olejové vaně, umístěné v místnosti s kompresorem, aby ji připravil na doplnění oleje.
- Když se došel k olejové vaně a chystal se uchopit kovovou nádobu, došlo k náhlému rychlému zahoření typu flash fire. Vyšlehnutý plamen vedoucího směny zasáhl a způsobil mu povrchové popáleniny s vytvořením puchýřů na levé půlce obličeje a spodní části krku.
- Vedoucí směny okamžitě zastavil kompresor a došel pro hasicí přístroj. Automaticky se spustil požární skrápěcí systém. Požár byl uhašen do dvou minut.

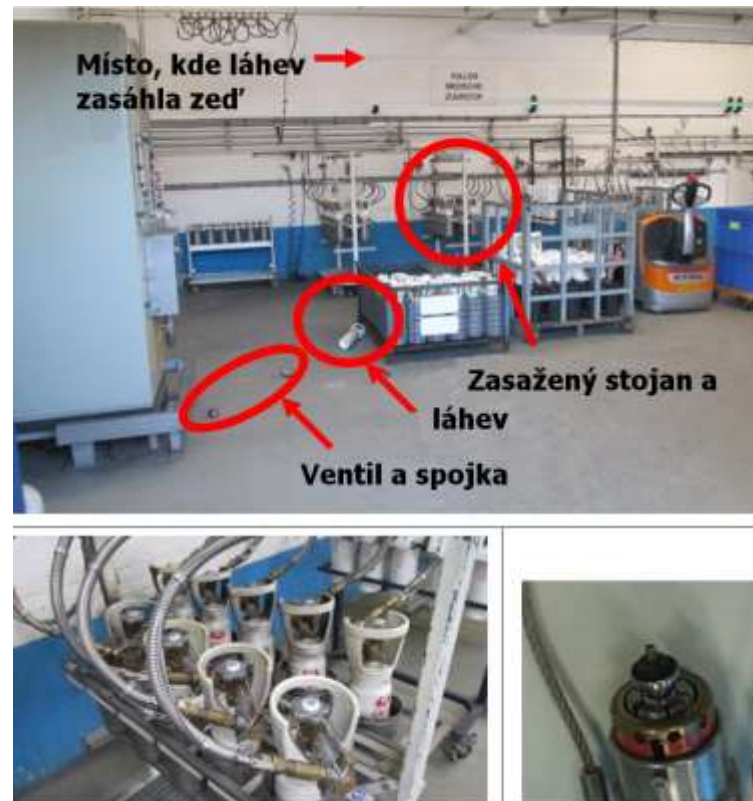
Plnění lahví medicínálním kyslíkem – požár láhve – škody na zařízení

- Během plnění dvoulitrové láhve medicínálním kyslíkem, došlo k požáru a vystřelení láhve.
- Nikdo nebyl zraněn.

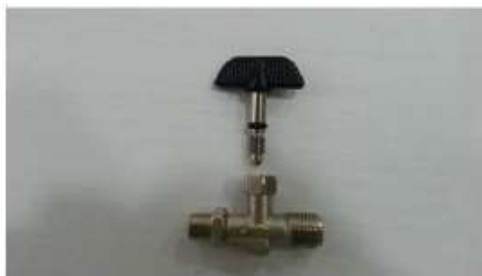
- Řidič cisterny s kapalným kyslíkem LOX zjistil, že nefunguje indikátor hladiny stacionárního zásobníku na kapalný kyslík LOX. Když se pokusil otevřít ventily indikátoru hladiny, došlo na jednom z ventilů k uvolnění ovládacího kolečka i s dříkem, a následnému vytékání kapalného kyslíku LOX.
- Řidič, který měl kryogenní rukavice, se pokusil znovu nainstalovat uzavírací ventil, aby nedošlo k nadměrné ztrátě produktu.
- Následek – 2 popálené prsty na pravé ruce.

Izolační ventil indikátoru hladiny & ruka řidiče

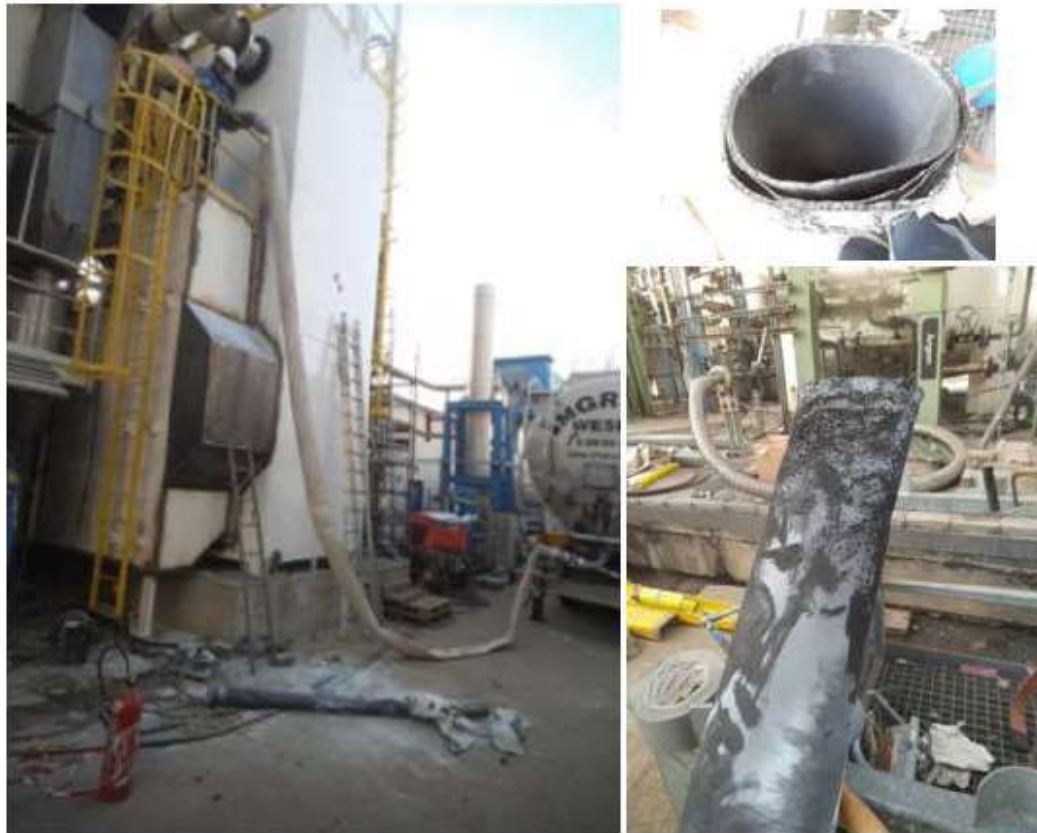
Plnění ASU perlitem – požár – škody na zařízení

- Během plnění chladicí jednotky perlitem se prováděly svářečské práce v její blízkosti. Došlo k požáru syntetické látky (oděvu) a poté také pryžového potrubí nainstalovaného na otvoru krytu pro plnění perlitem.
- K uhašení požáru došlo rychlým zásahem svářeče a dalšího pracovníka.
- Nikdo nebyl zraněn.

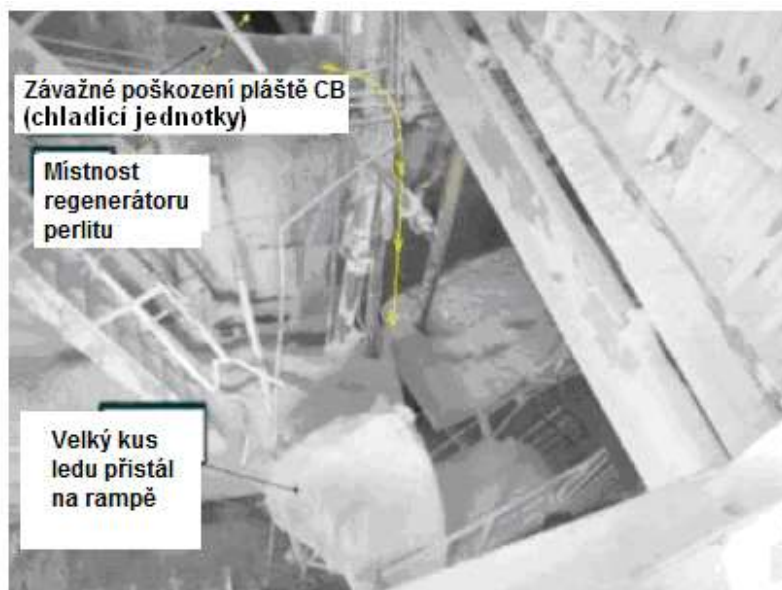
Odstraňování námrazy z ASU – uvolnění perlitu – škody na zařízení

- Během odstraňování námrazy na chladičí jednotce došlo k samovolnému odpařování vytvořených kaluží kapalného kyslíku, což způsobilo poškození chladičí jednotky a uvolnění velkého množství perlitu.
- Uvolněná místa po perlitu umožnila pád bloků zmrzlého perlitu, což způsobilo další poškození zařízení.

Niže můžete vidět "kus ledu" uvolněný spolu s perlitem z pláště chladicí jednotky

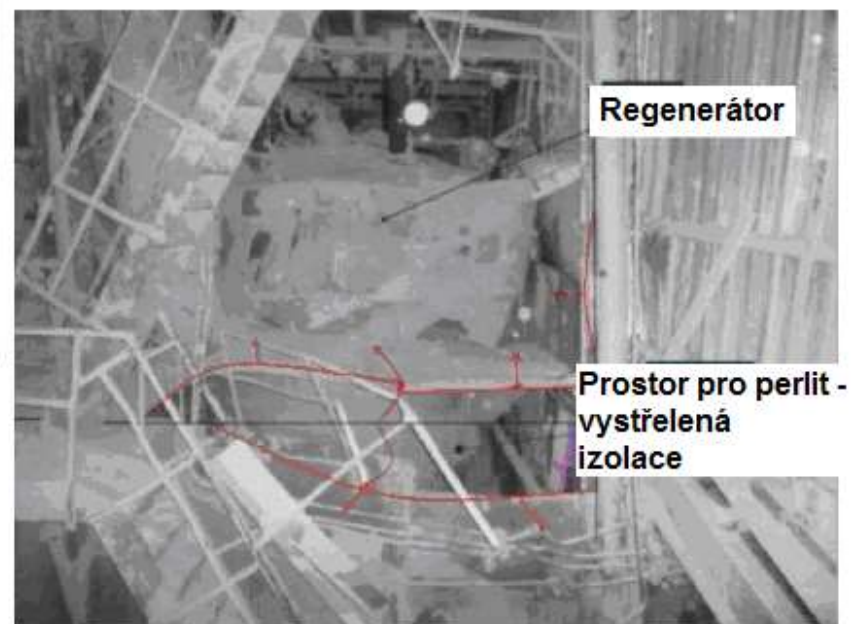
Poškozená rampa regenerátoru

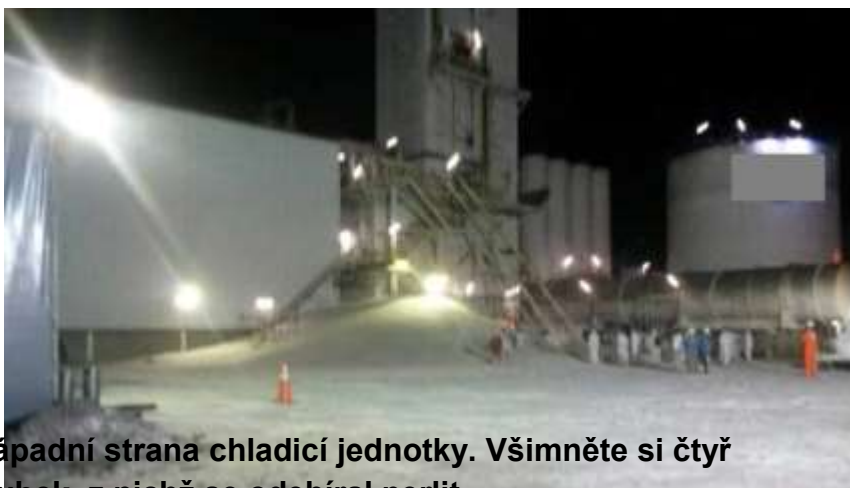
- Během odstraňování perlitu z chladicí jednotky se vytvořila prázdná místa kvůli zmrzlým blokům v horní části jednotky.
- Následně tyto bloky perlitu spadly dolů, vytvořily tlak, kterým došlo k vytlačení velkého množství perlitu.
- Jeden pracovník dodavatele byl zasypán perlitem a udusil se.

Západní strana chladicí jednotky. Všimněte si čtyř trubek, z nichž se odebíral perlit.

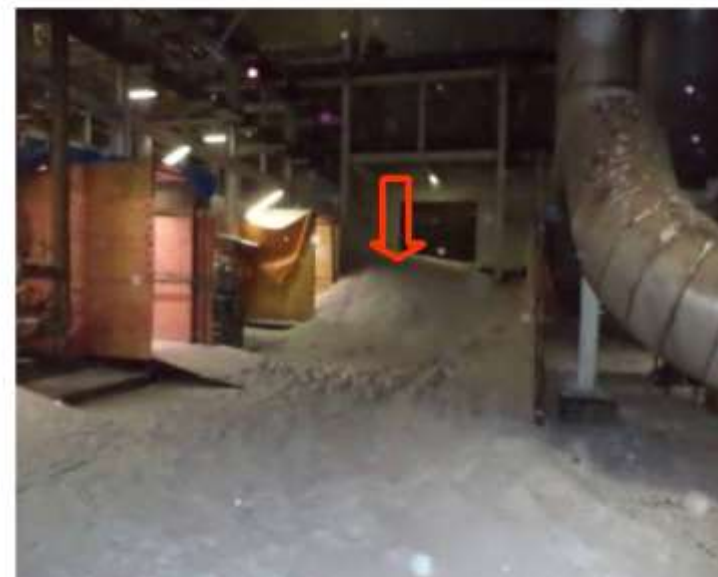
Východní strana chladicí jednotky po provedení počátečního čištění, kde se okamžitě po uvolnění perlitu vytvořila hromada cca 4 m perlitu. Šipka označuje místo nalezení oběti.

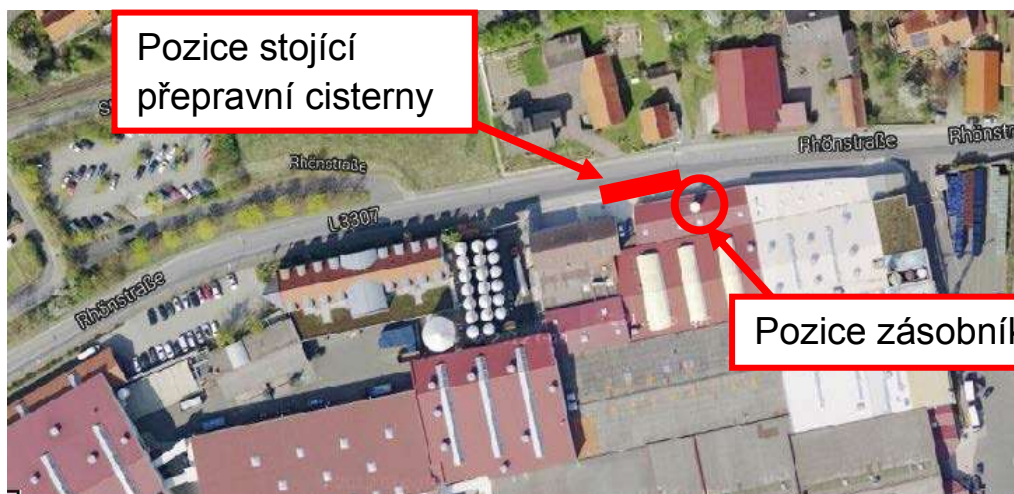
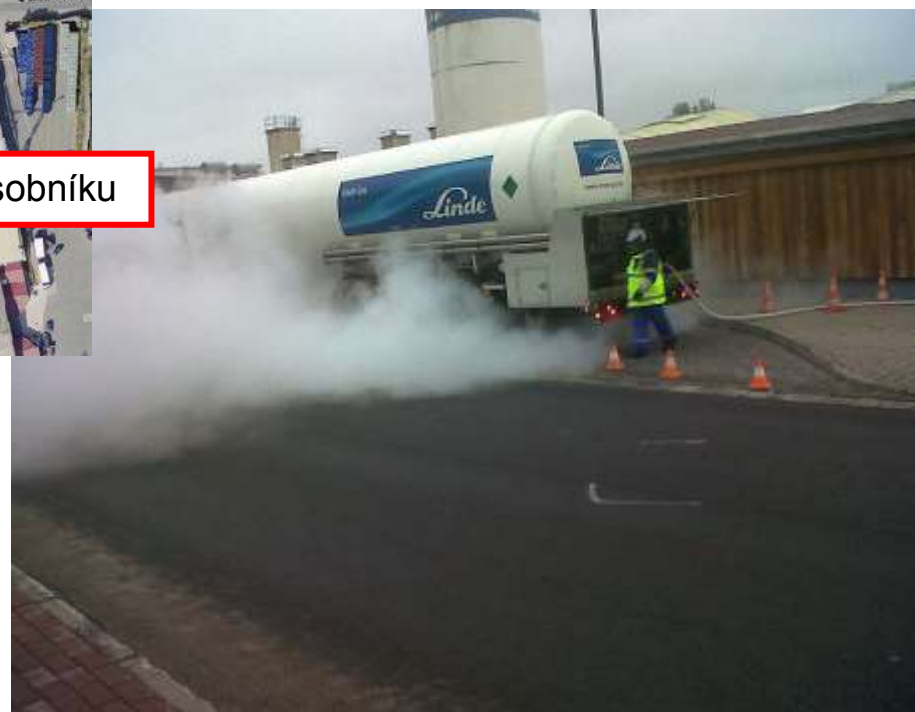
Stáčení CO₂ – silniční dopravní nehoda – vážné zranění

- Po stočení CO₂ se odvětrávaly zbytky plynu z plnicí hadice. Tím došlo k vytvoření mlžného mraku po celé ulici.
- Když osobní automobil předjížděl cisternu s CO₂, srazil se s nákladním vozidlem jedoucím opačným směrem.
- Řidič osobního vozidla třetí strany utrpěl vážná poranění hlavy (nebyl zajištěn bezpečnostním pásem).

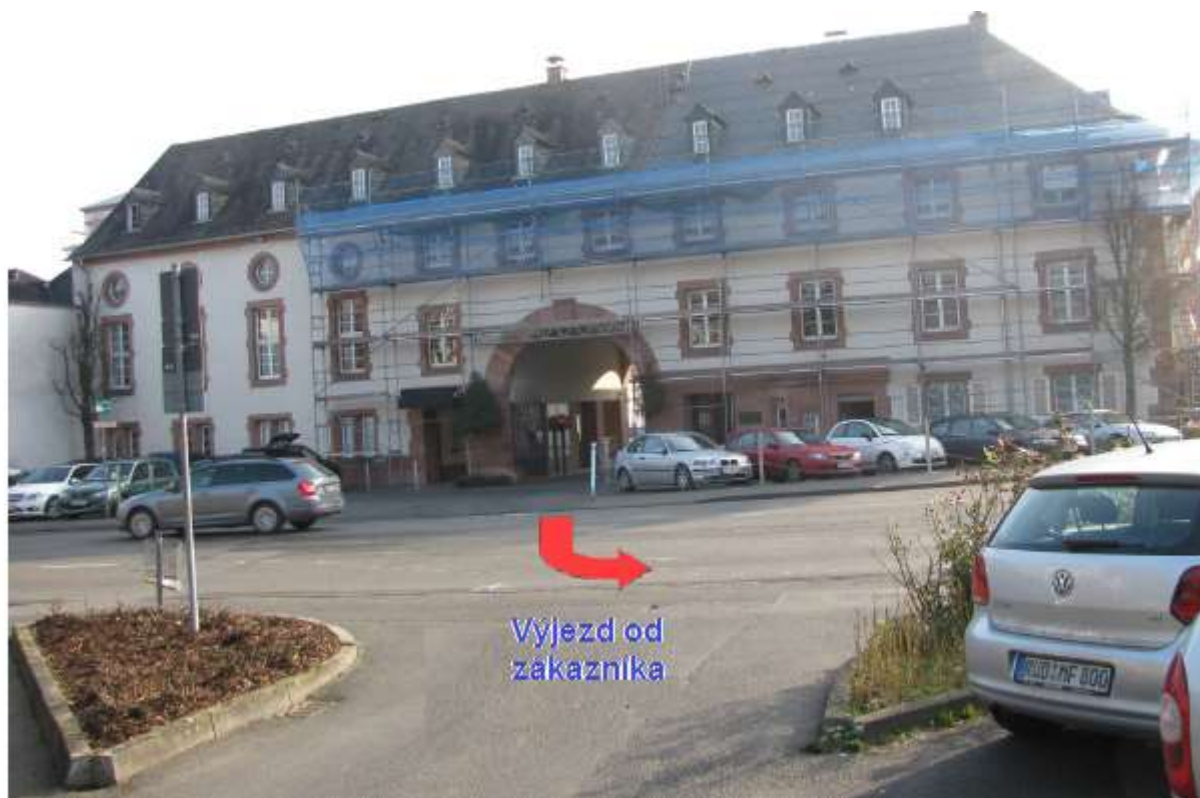
Rozvoz velkobjemovou cisternou – opuštění stanoviště – smrt chodce

- Při opuštění stanoviště zákazníka, musel řidič velkoobjemové cisterny otočením doleva přejet chodník a přejezd pro cyklisty, aby se dostal na silnici.
- Chodec procházel těsně před nákladním vozidlem právě v okamžiku, kdy se řidič soustředil na silniční provoz.
- Řidič si nevšiml chodce, který byl přímo před kabinou vozidla, a při rozjíždění jej přejel.
- Chodec na místě zemřel.

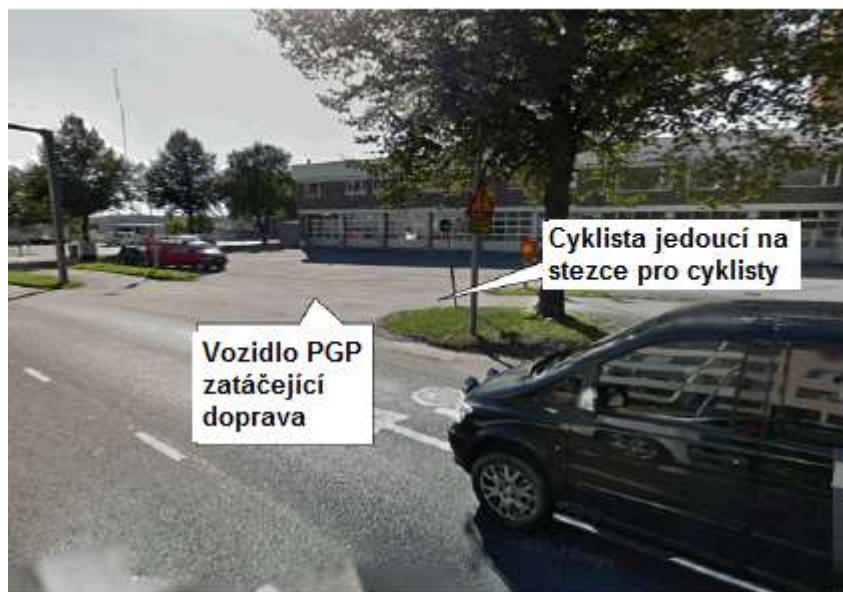
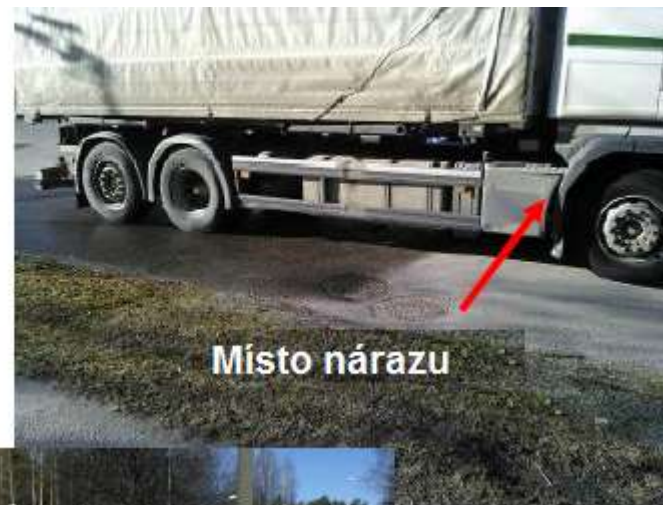
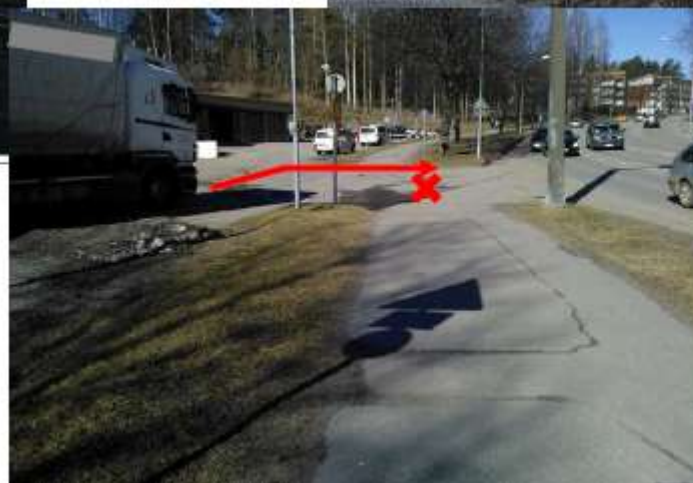
Rozvoz lahví – silniční dopravní nehoda – smrt cyklisty

- Nákladní vozidlo s lahvemi odbočilo doprava, aby se dostalo do vjezdu k zákazníkovi.
- Když vozidlo odbočovalo doprava, narazil do něho cyklista jedoucí po stezce vedoucí v mezisvahu paralelně podél silnice. Cyklista byl na místě mrtvý.
- Je potřeba zajistit a udržovat informační systém pro řidiče pro sdílení informací o takových rizikových místech, kterými je nutné projíždět.

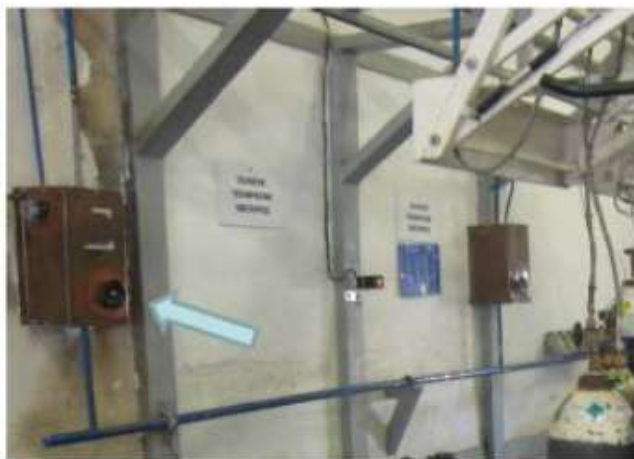
Před vzplanutím kyslíku

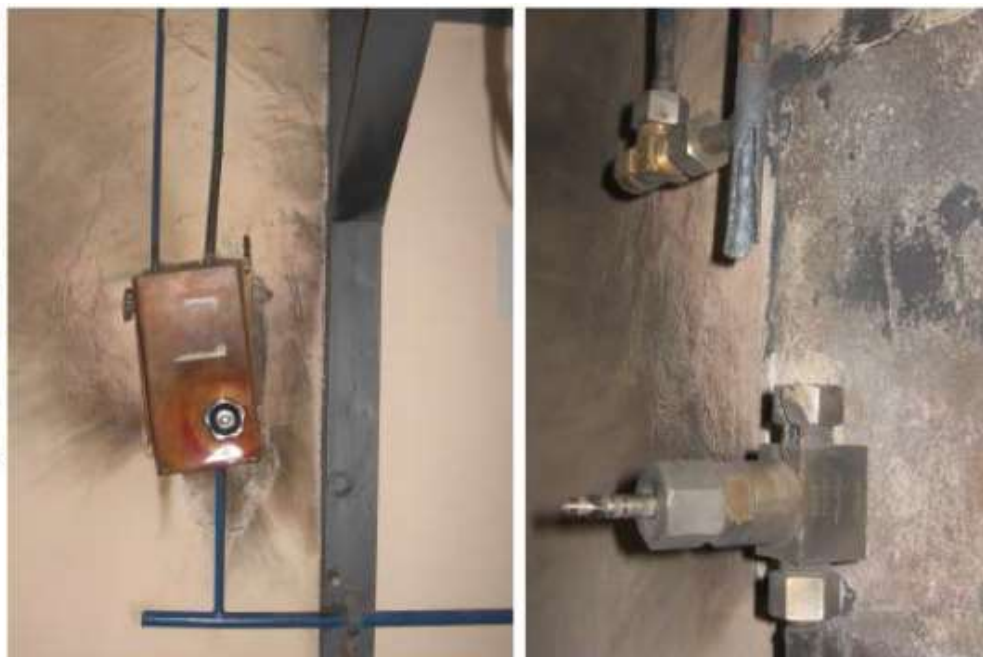
- Byly připojeny dva kyslíkové stojany pro plnění. Když tlak v prvním stojanu dosáhl tlak 70 bar, operátor otevřel plnicí ventil k druhému plnicímu stojanu. Ve směru toku za ventilem došlo k hoření kyslíku.
- Ventil byl chráněn měděným krytem. Nedošlo k žádnému poranění. Došlo k poškození ventilu a části nerezového potrubí.
- Potrubí bylo opravováno bezprostředně před touto nehodou.
- Vyšetřovatelé předpokládají, že částečky v potrubí a vysoká rychlost proudícího plynu v době otevírání ventilu iniciovaly vznícení.
- Je nutno zajistit revizi provozních pokynů a opakovaně proškolit zaměstnance.
- Stará potrubí byla vyměněna za nová.

Po požáru kyslíku

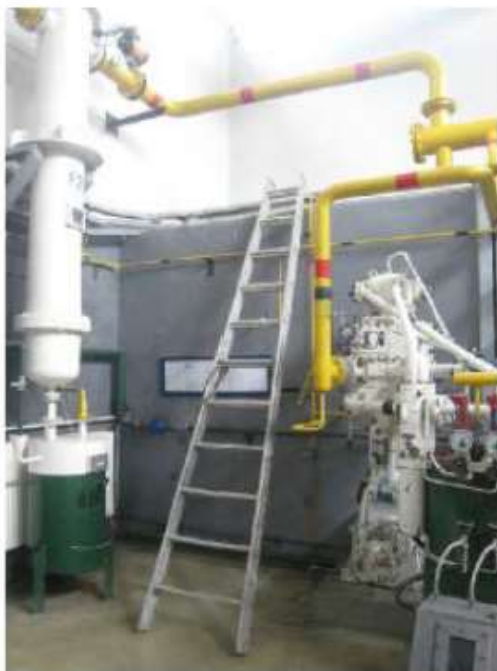
Žebřík vedoucí na podestu

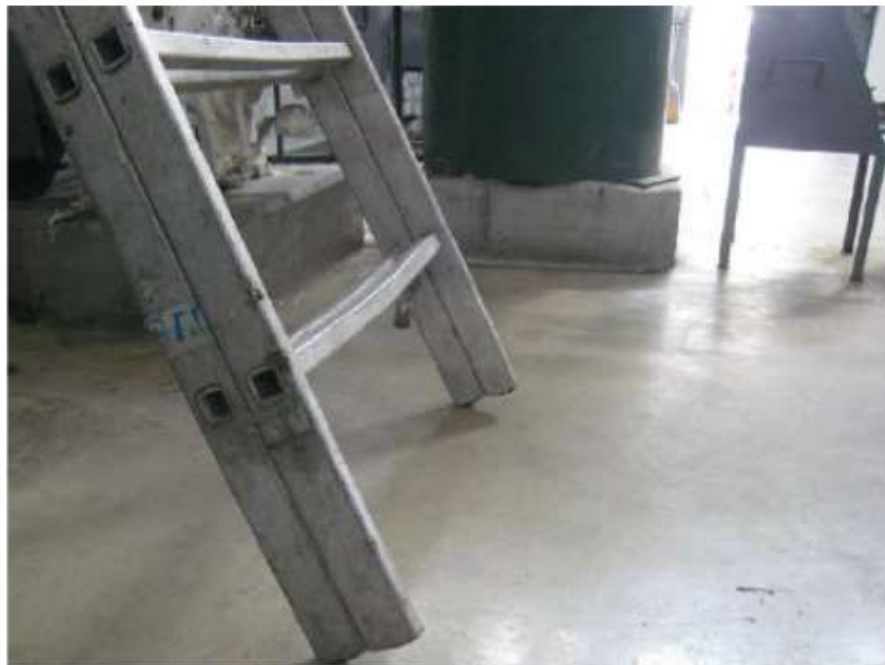
- V rámci výroby acetyleny, prováděla smluvní organizace pravidelnou kontrolu detekce acetyleny. Ke dvěma čidlům byl přístup z podesty ze zadní strany od kompresorů.
- Malá acetylenová láhev byla právě přenášena na podestu (kalibrační plyn).
- Zaměstnanec sáhl po láhvi levou rukou. K nehodě došlo kombinací nesprávného použití žebříku, kluzké podlahy (antistatická podlaha se zbytky oleje), opotřebenou protiskluzovou patkou, a velkou snahou provést práci rychle.
- Žebřík uklouzl, operátor spadl a utrpěl zlomeninu na obou zápěstích a lokti.

Štafle použité jako opřený žebřík, opotřebené protiskluzové patky a kluzká podlaha

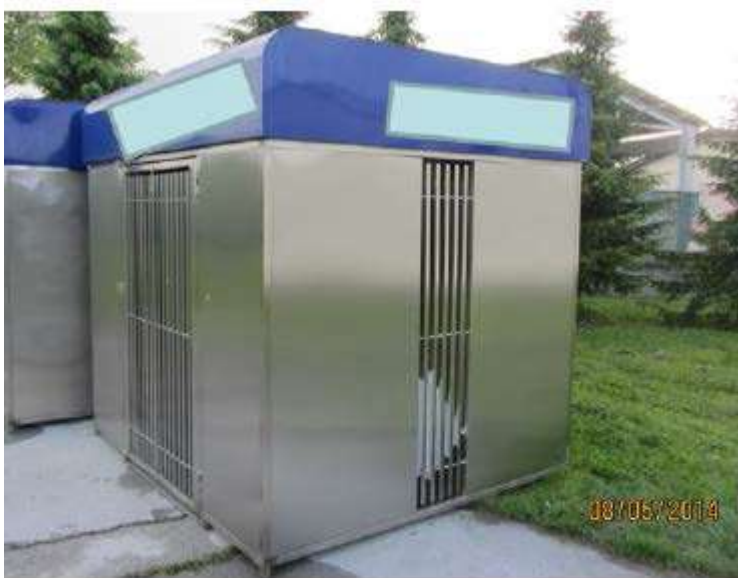
Nový box pro uložení lahví

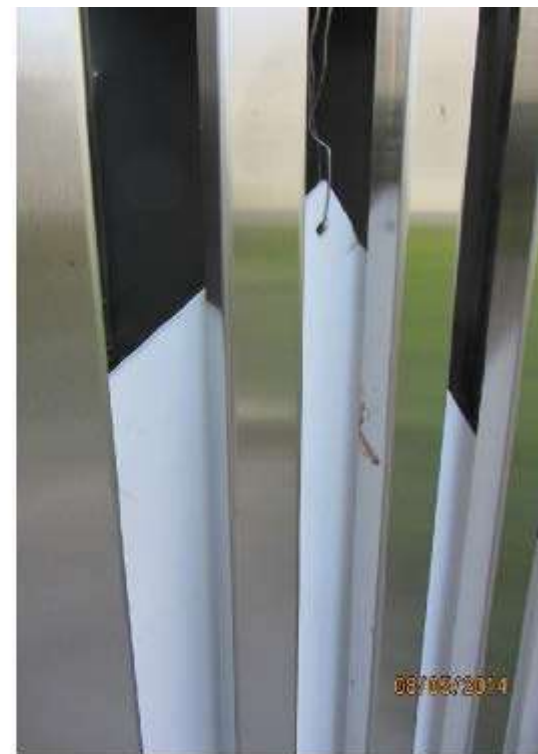
- K distributorovi lahví byl přepraven nový sklad určený pro láhve s plyny. Zaměstnanec dostal za úkol odstranit ochrannou fólii z profilů zhotovenou z nerezí.
- Když prostrčil ruku skrz profily a pokusil se ji vytáhnout zpět, zachytil se rukou za ostré hrany profilů ve tvaru U.
- Drobné řezné rány a krvácení způsobily zaměstnanci vážný šok, udělalo se mu nevolno, ale podařilo se mu vrátit do kanceláře, kde ztratil vědomí.
- Zjistilo se, že zaměstnanec nemohl snést pohled na vlastní krev.

Ostré hrany profilů tvaru U s fólií (zvenitř)
