TP č. 27/12

NEDÁVNÉ UDÁLOSTI V ODVĚTVÍCH PRŮMYSLOVÉHO A MEDICINÁLNÍHO PLYNU

Nedávné události v odvětví průmyslového plynu

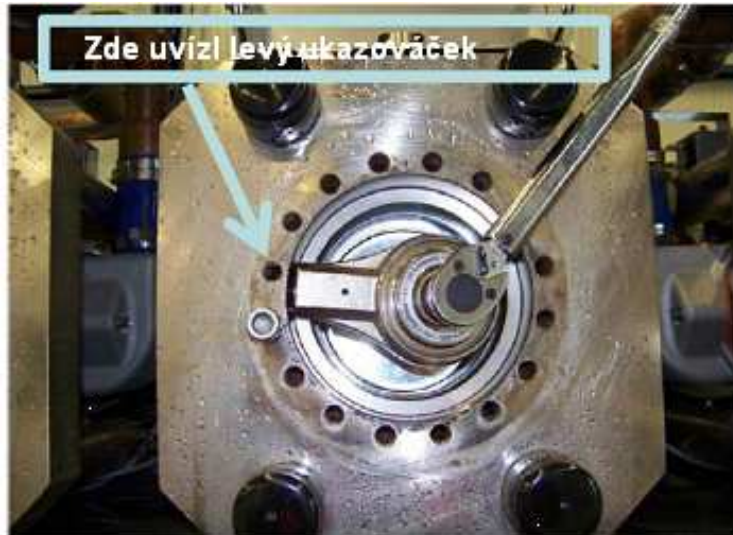
Údržba dodavatelem – stroj na výrobu pelet suchého ledu – úraz s následnou pracovní neschopností

- Jeden mechanik seřizoval píst a druhý mechanik pomalu otáčel klikovou hřídelí, což bylo nutné pro seřízení pístu.
- Během této činnosti mechanikovi, který seřizoval píst, uvízl levý ukazováček mezi pístem a výstupním kruhovým otvorem vytlačovací matrice.
- Nehet a horní část ukazováčku byly strženy a zůstaly ve výstupním otvoru.

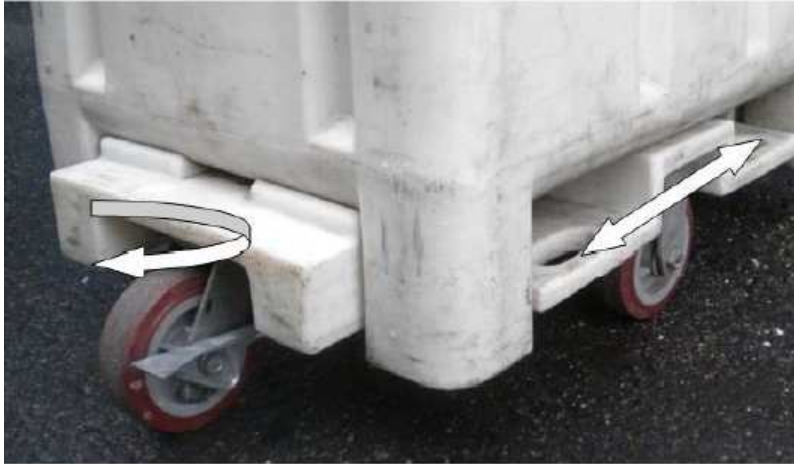
Snímatelný přibližovací vozík se dvěma pevnými směrovými kolečkami (pravé) a dvěma všesměrovými kolečkami

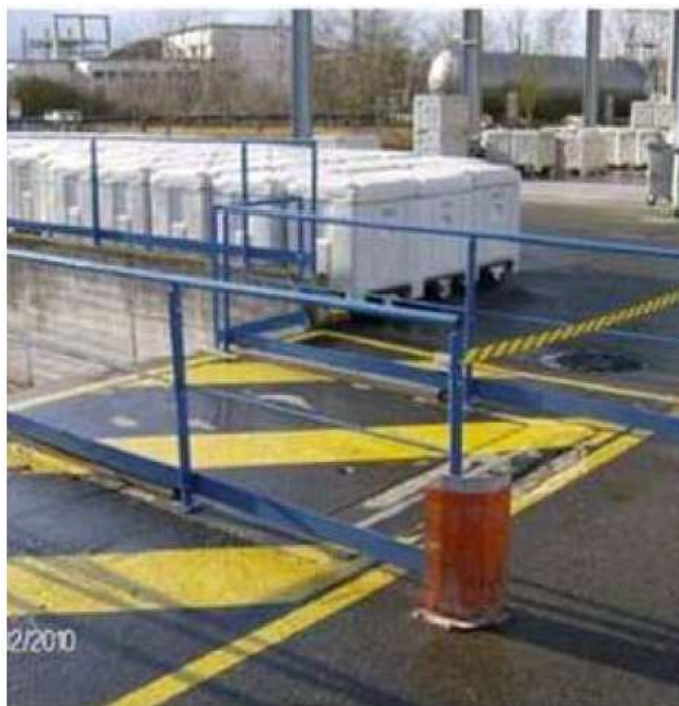
Nakládací stojan, nepoužívaný

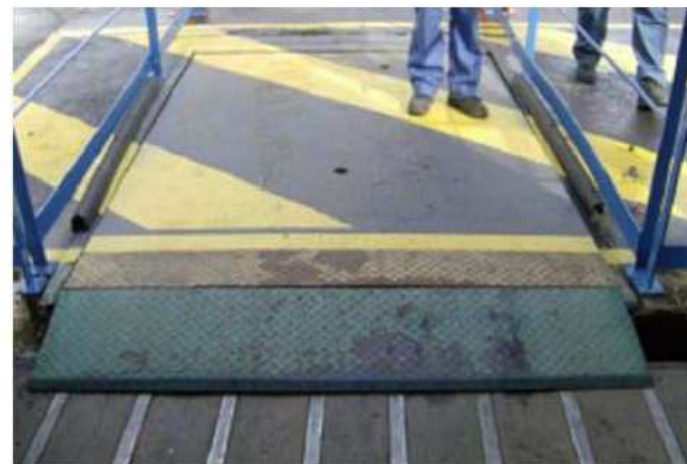
Bezpečný přístup k nákladnímu automobilu s nakládacím stojanem

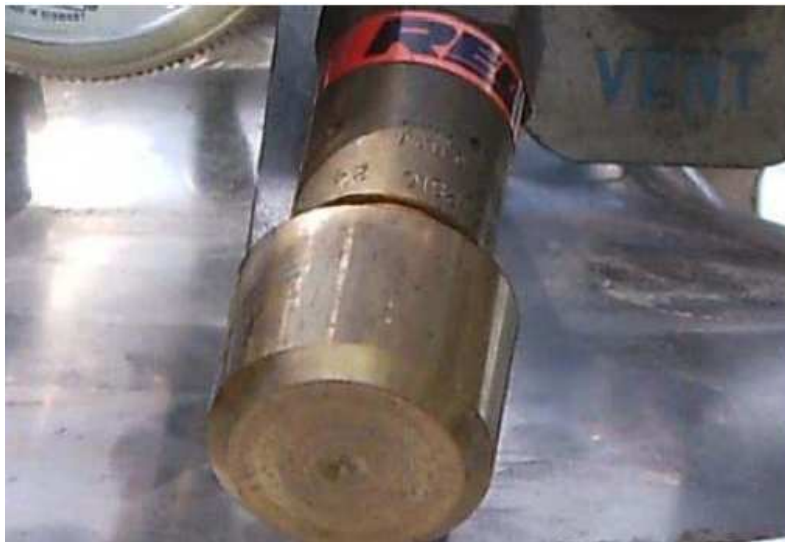
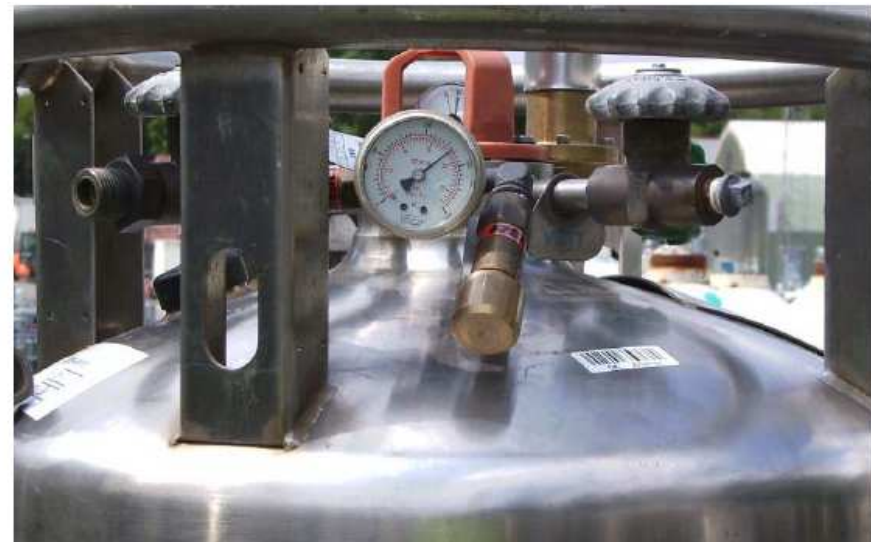
Přemístitelný kryogenní zásobník – zavíčkovaný pojistný ventil – skoronehoda

- Zákazník zaslepil výstup pojistného ventilu na kryogenním zásobníku kapalného dusíku (LIN), protože se nadzdvihával a dělal hluk.
- Potenciál pro překročení tlaku a prasklý zásobník.

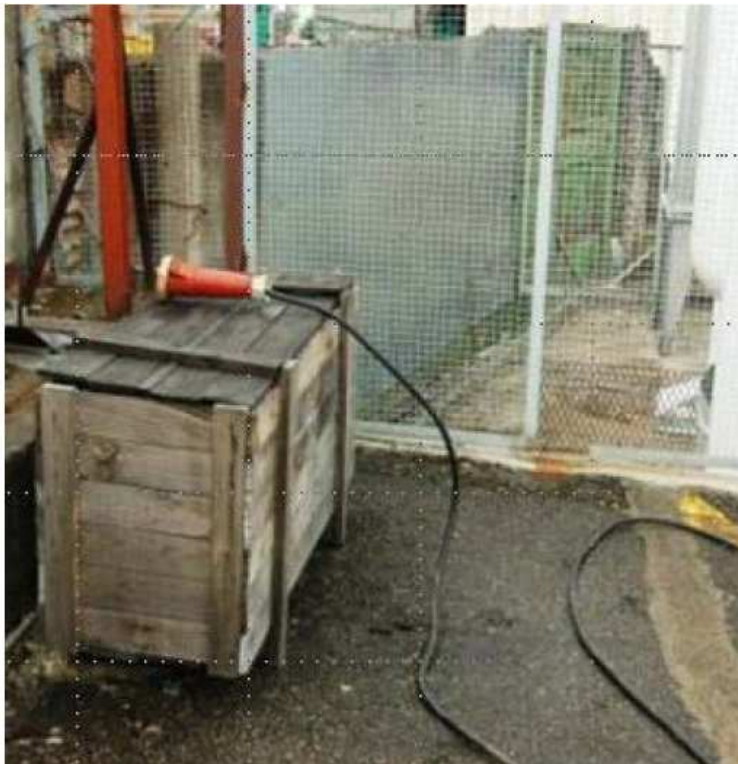
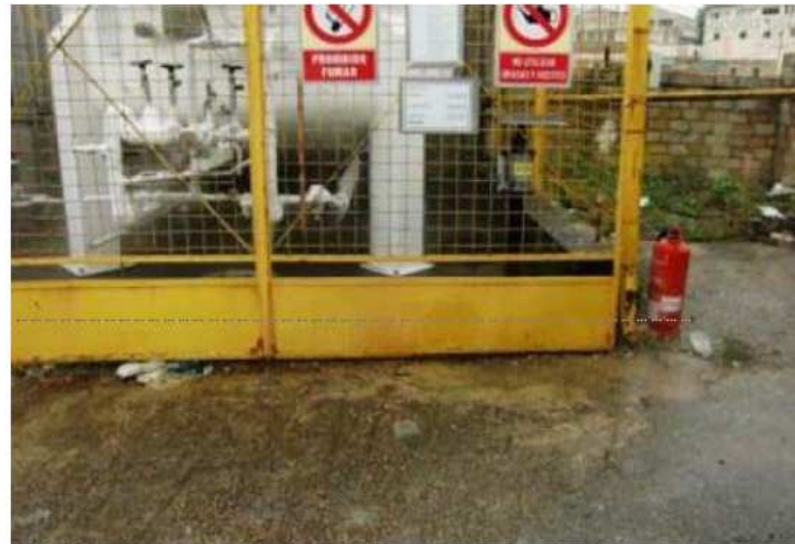
Dodávka LOX – nesprávné elektrické zapojení – poškození hadice

- Řidič se pokoušel doručit LOX do nádrže zákazníka. Nádrž byla napájena napájecí stanicí 220 V.
- Po několika neúspěšných pokusech kvůli zareagování ochran proti přetížení u zákazníka, zákazník nabídl nezávislý přívod napájení na 380 V.
- Připojením elektrické zásuvky cisterny k nezávislému napájení se zemnicí kabel roztavil a okamžitě poté došlo k selhání hadice s kapalinou (která byla připojena k nádrži s plynem procházejícím skrz ní).

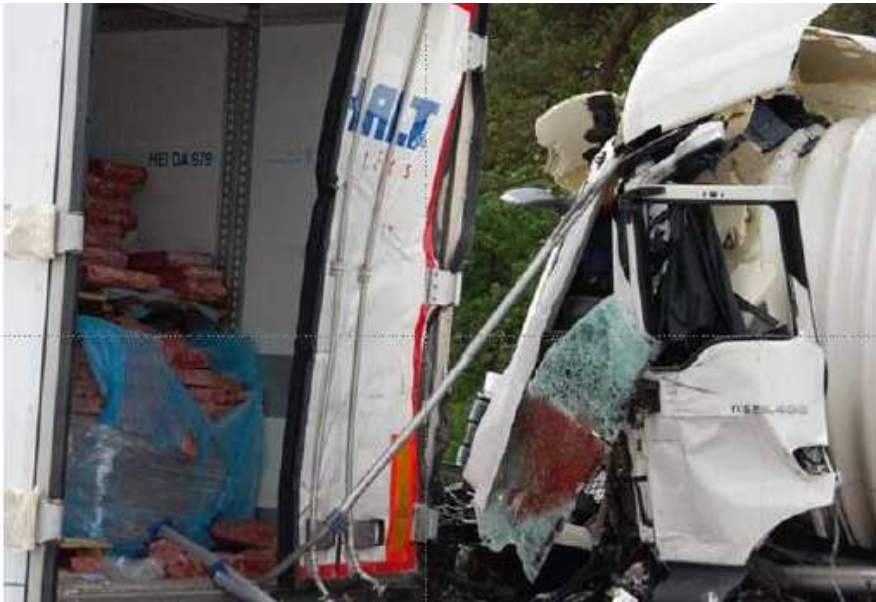
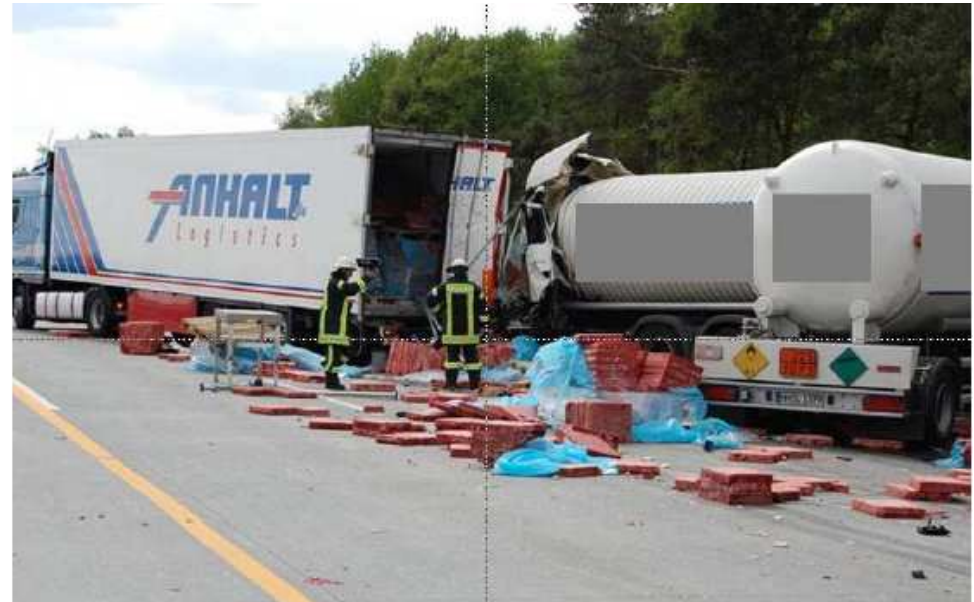
Přeprava LOX – srážka vozidla – smrt řidiče

- V 15.30 hodin došlo ke smrtelnému zranění řidiče – zaměstnance plynárenské společnosti při dopravní nehodě na dálnici. Souprava částečně naložené cisterny LOX a přívěsu narazila do chladírenského vozidla třetí strany. Toto vozidlo stálo kvůli dopravní zácpě.
- Nedošlo k úniku produktu, nikdo jiný nebyl zraněn a dálnice byla několik hodin uzavřena.

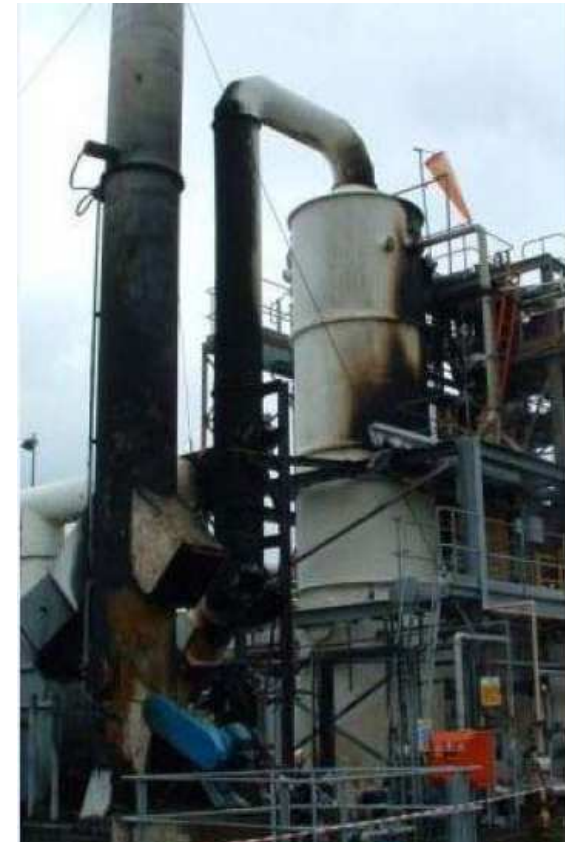
Spalovna speciálních plynů – požár – škody na zařízení

- Na stanovišti speciálních plynů došlo k požáru spalovny/pračky plynu.
- Na místě byly požární a záchranná služba a požár uhasily.
- Nikdo nebyl zraněn.
- Okolní společnosti projevily zájem a místní sdělovací prostředky informovaly o nehodě.

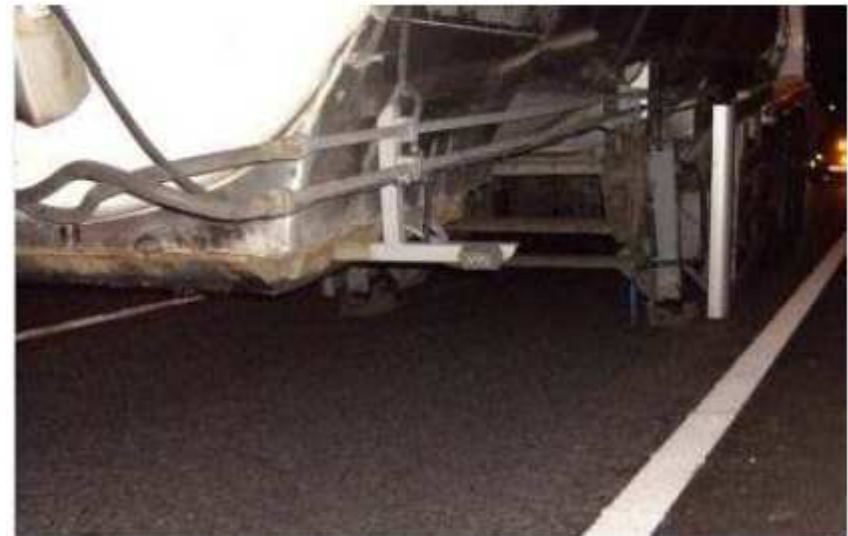
Přeprava kapalného CO₂ – porucha zařízení – škody na zařízení

- Přibližně ve 23:00 hodin se na hlavní silnici oddělil prázdný návěs s cisternou CO₂ od tahače.
- Vozidlo už ujelo 400 km, když došlo k tomuto oddělení návěsu.
- Žádná jiná vozidla nebyla poškozena, nedošlo k žádnému zranění a ztrátě produktu.

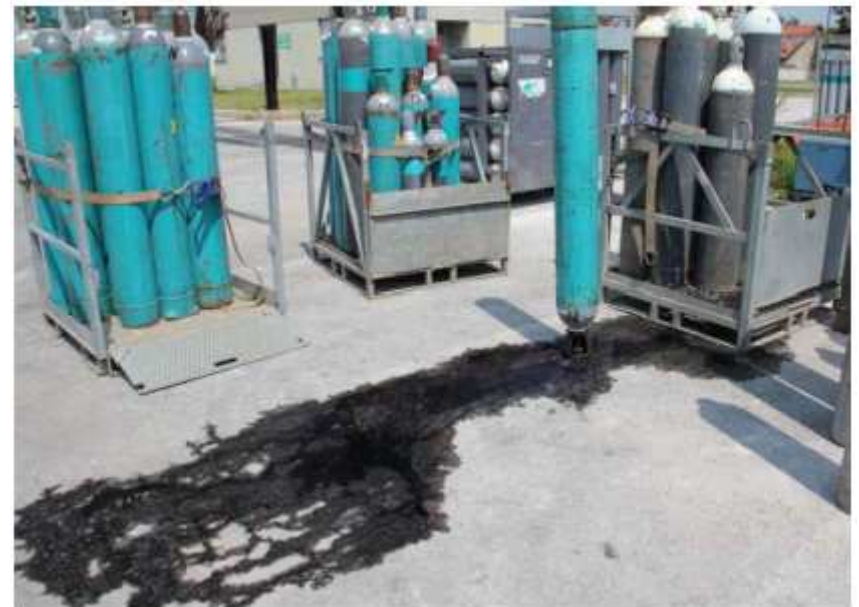
Láhev vlastněná zákazníkem – velká kontaminace – ztráta produktu

- 40l láhev CO₂ vlastněná zákazníkem přišla o obsah, když se protrhla přetlaková pojistka.
- Láhev stála na nákladním vozidle na parkovací ploše.
- V lahvi bylo nalezeno několik litrů **vína (wine)**.
- Nedošlo k žádnému zranění.

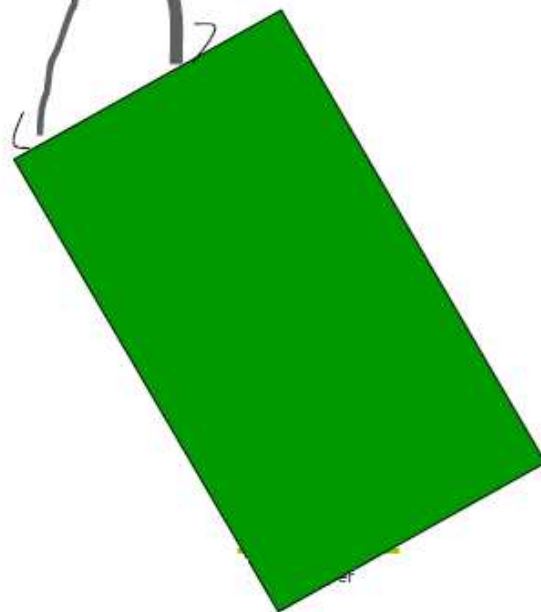
12:09:42 hod

Odvětrávání hadice
kapaliny

Řidič pracoval po dobu 1
minuty a 42 sekund na boku
zásobníku, pravděpodobně
kontroloval připojení

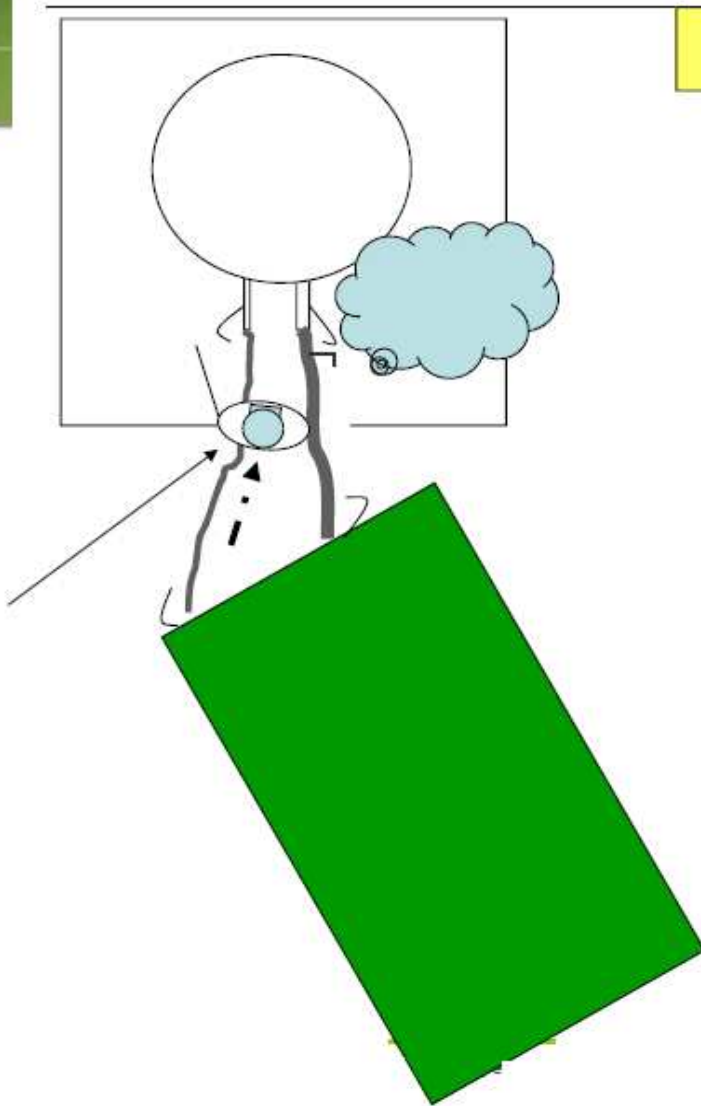
12:14:15 hod

Otevření ventilu kapalné
fáze (bok zásobníku)

Pravděpodobně kvůli úniku
řidič běžel k připojení a
pokusil se jej dotáhnout

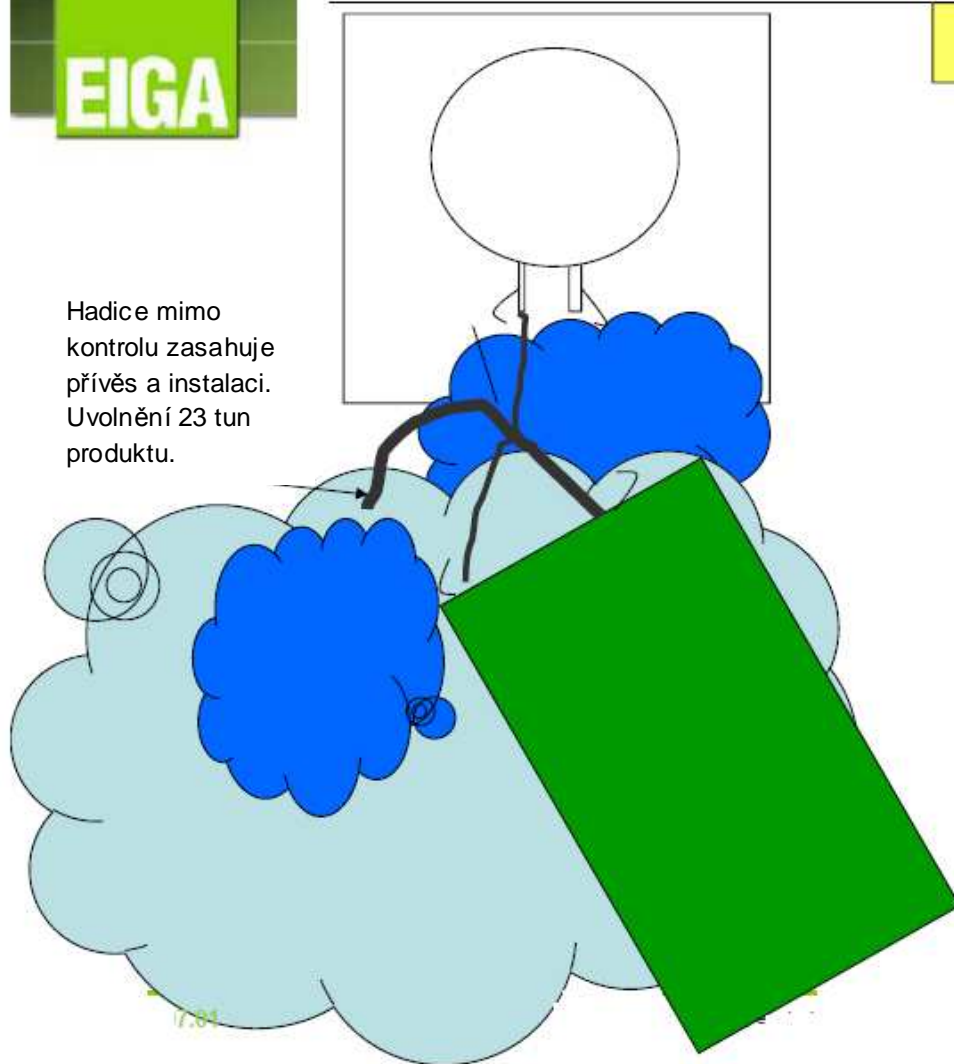
12:25:32 hod

Operátoři objevují řidiče a zachraňují ho

Hadice mimo kontrolu zasahuje přívěs a instalaci. Uvolnění 23 tun produktu.

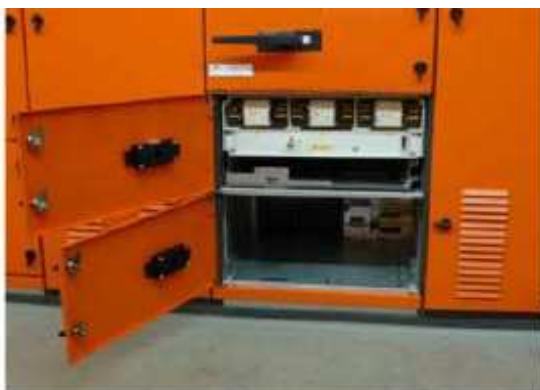
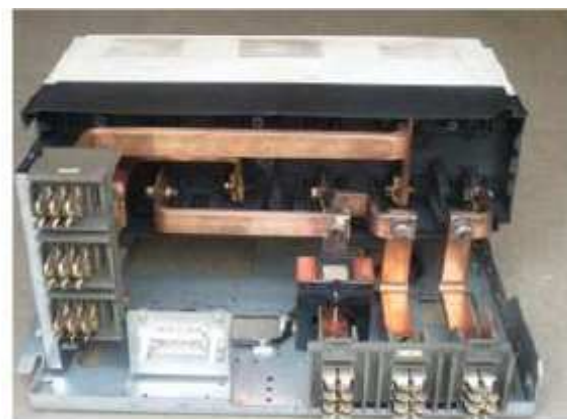
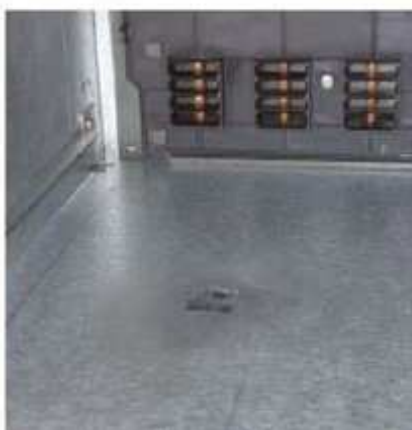
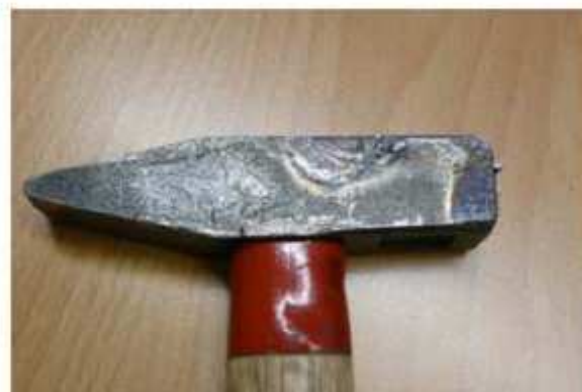
Údržba – elektrický zkrat – škody na zařízení

- Došlo ke zkratu, když dodavatel elektřiny udeřil do modulu rozváděče kladivem během údržby.
- Práce byla řízena pomocí pracovního povolení pro nebezpečí (HWP) a zabezpečení a označení zařízení a ventilů při údržbě LOCK-OUT/TAG-OUT (LOTO) pro demontáž elektrického modulu rozváděče.
- Modul byl zablokovaný a vodičko nefungovalo správně.
- Jeden z pracovníků dodavatele použil kladivo při pokusu uvolnit modul, což mělo za následek zkrat.
