EIGA

NEDÁVNÉ UDÁLOSTI V ODVĚTVÍCH PRŮMYSLOVÉHO A MEDICINÁLNÍHO PLYNU

Nedávné události v odvětví průmyslového plynu

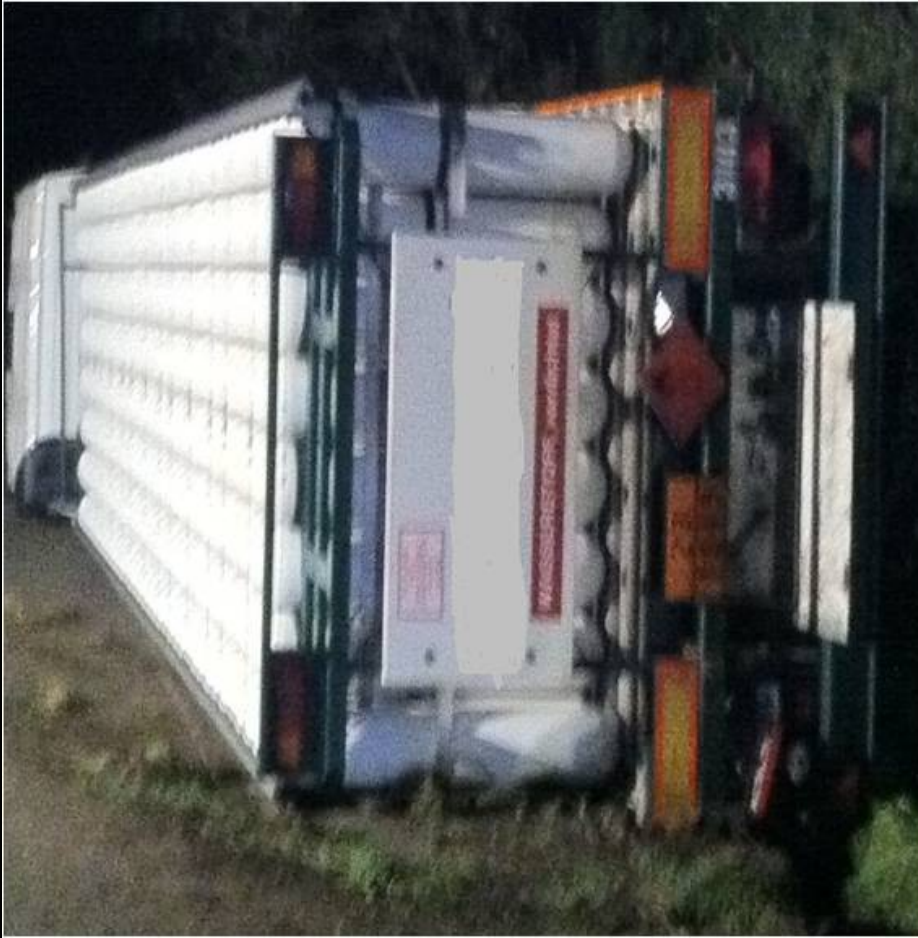
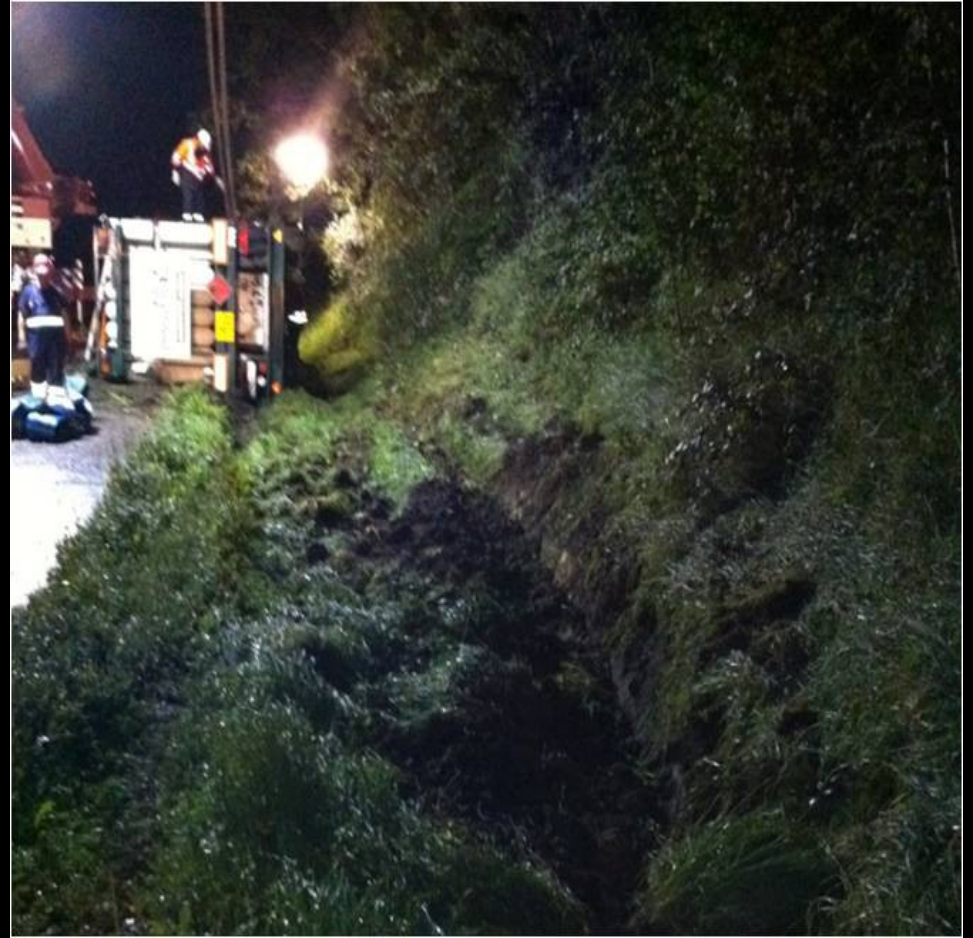
Cisterna se svazky lahví s vodíkem – převrácení – první pomoc/ /poškození vozidla

- » Plně naložený cisternový vůz se svazky láhví s vodíkem se převrátil na silnici a zablokoval jeden jízdní pruh.
- » Řidič ztratil kontrolu nad řízením vozidla, když se zakuckal při usrkávání kávy.
- » Nedošlo k žádné ztrátě produktu.

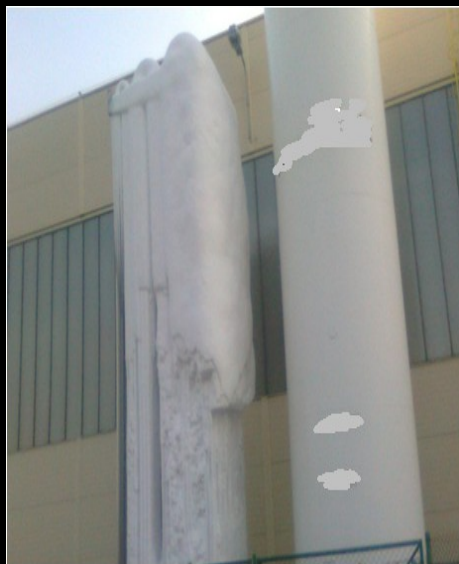
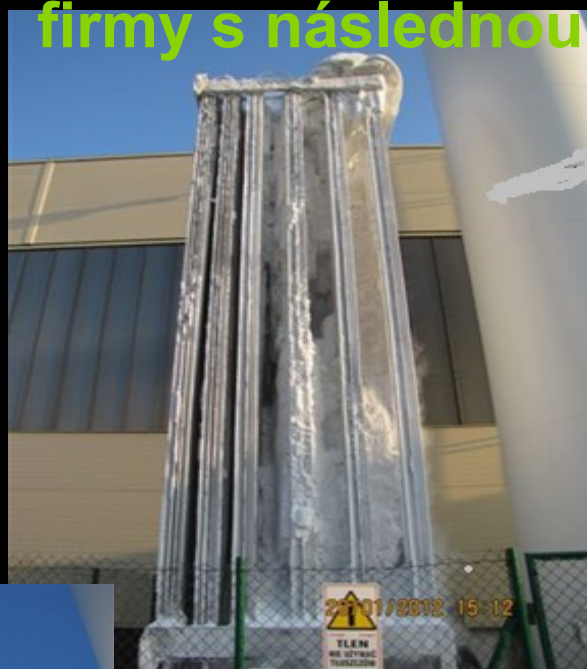
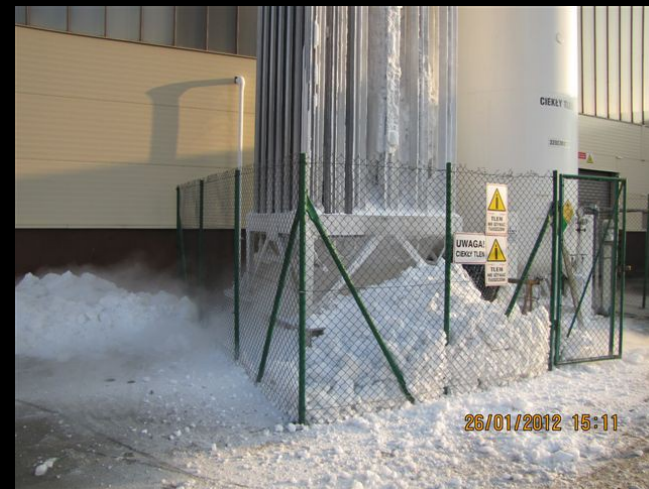
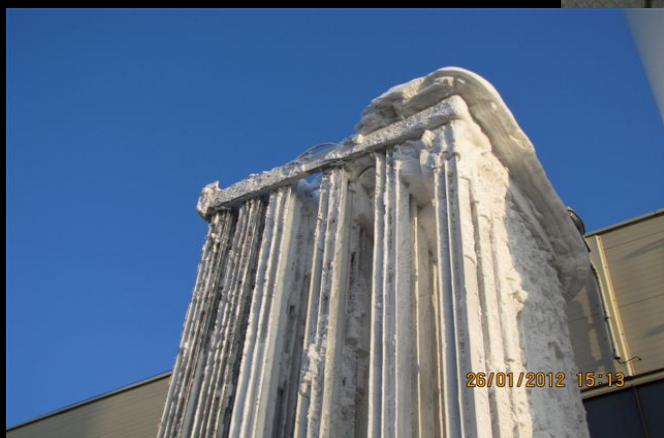
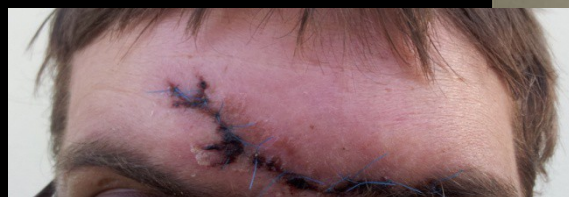
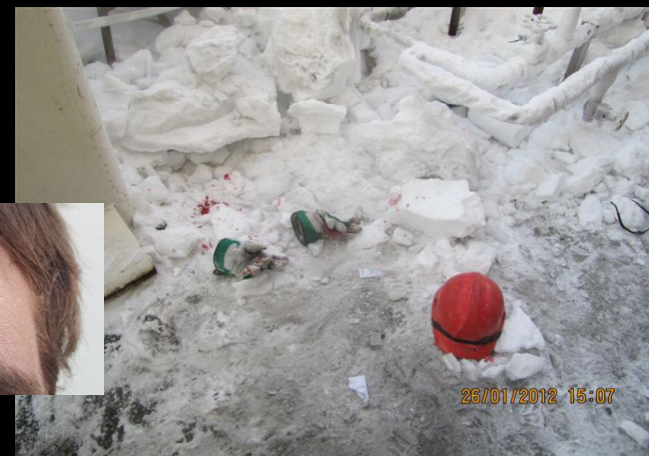
Údržba – padající předmět – úraz pracovníka dodavatelské firmy s následnou pracovní neschopností

- » Zaměstnanci dvou dodavatelů byli vysláni na instalaci k zákazníkovi, aby odstranili led z výparníku, používali mobilní plošinu.
- » Pracovník mobilní plošiny čistil výparník na jedné straně, zatímco druhý pracovník odstraňoval led zpod výparníku na druhé straně na úrovni terénu.
- » Led se uvolnil z výparníku a zasáhl pracovníka pracujícího dole. Padající led jej poranil na tváři, na čele a na rameni, a povalil jej na zem.

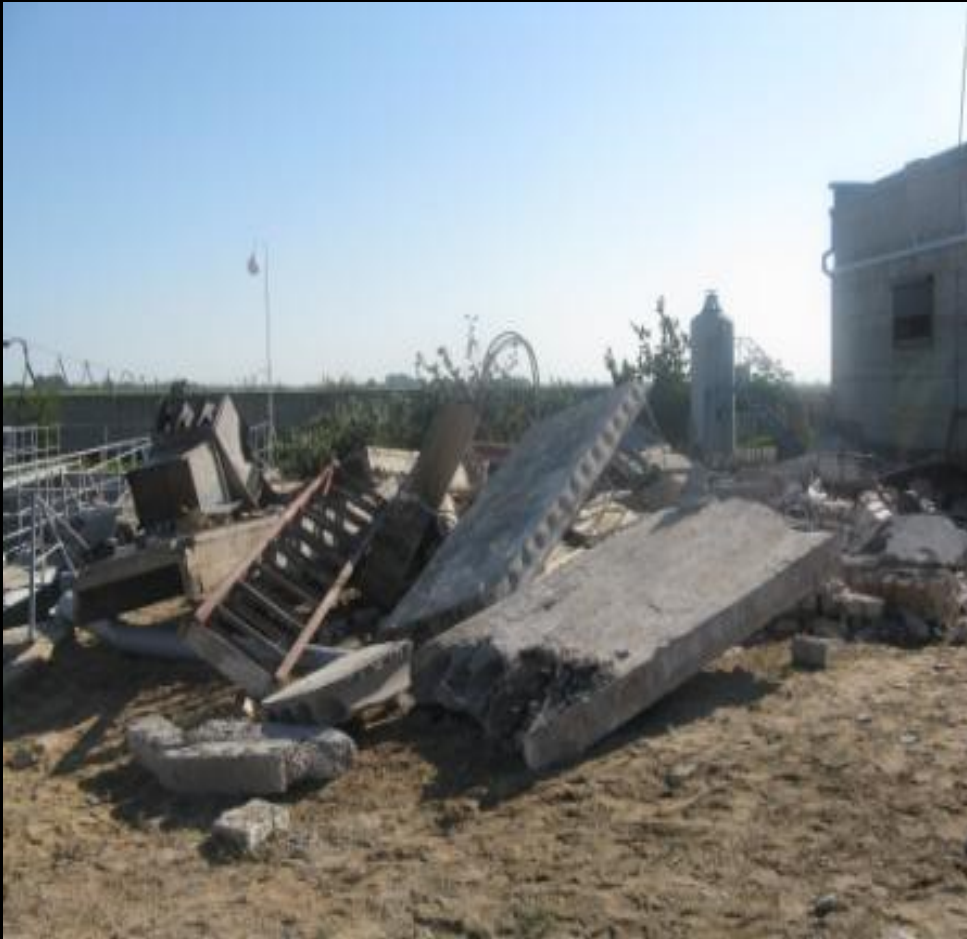
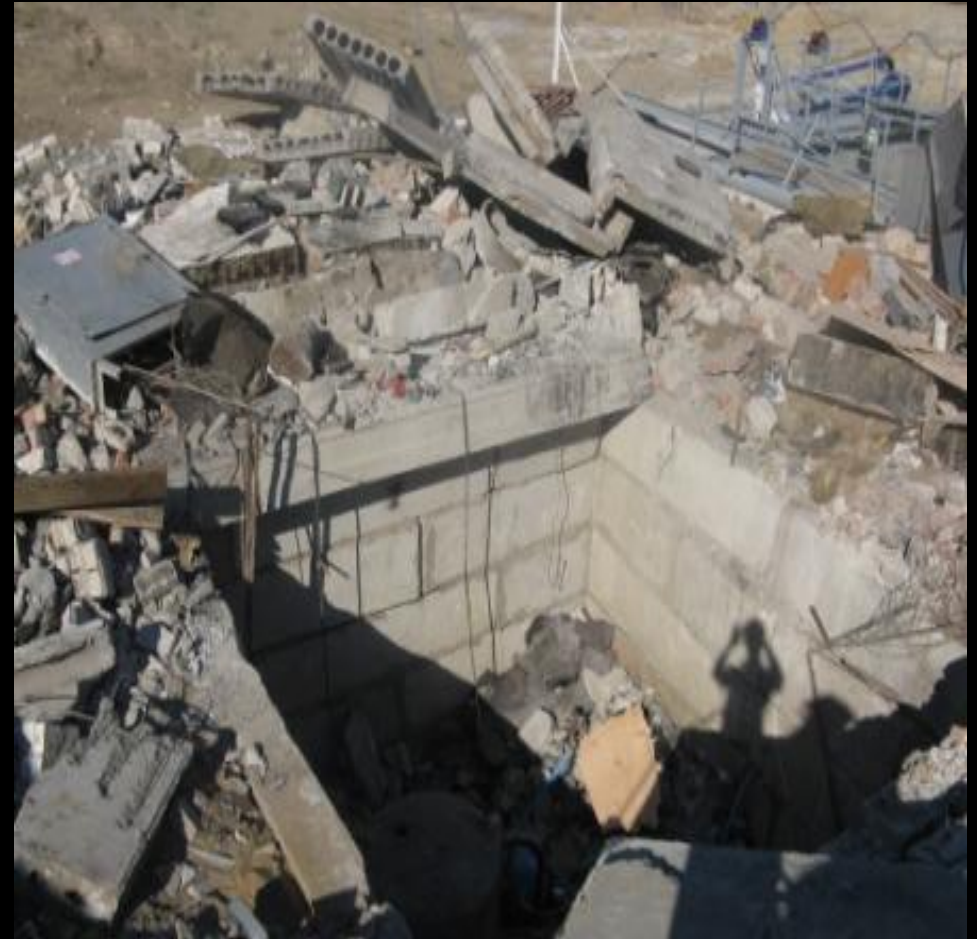
Závod na výrobu acetylenu – výbuch – dvě úmrtí

- » Došlo k výbuchu na závodě DA, který způsobil, že spadla skříň pomocného čerpadla a zasáhla dva pracovníky v suterénu.
- » Oba pracovníci podleli svým zraněním.

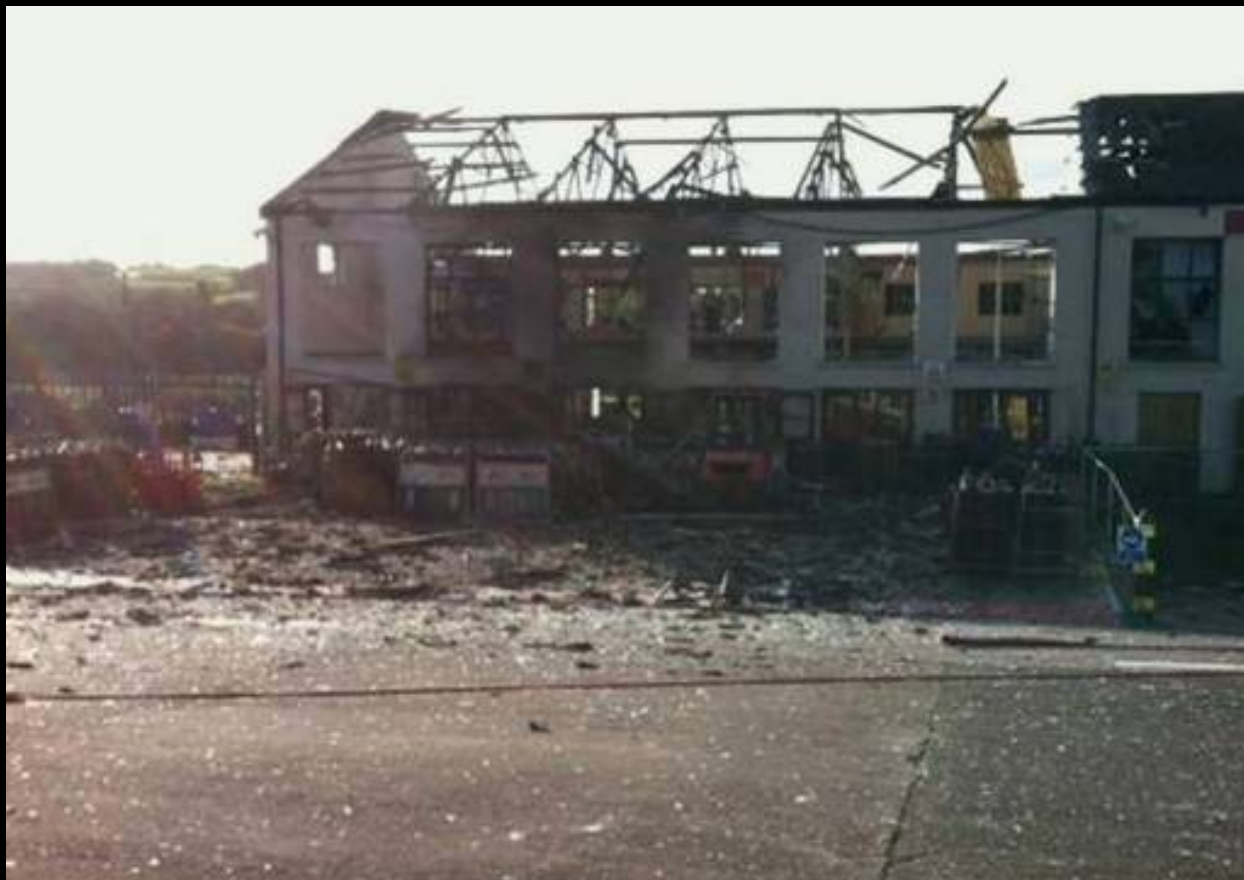
Závod na výrobu acetylenu – výbuch – mnoho úrazů s následnou pracovní neschopností

- » Došlo k výbuchu jedné láhve DA na konci cyklu plnění, což mělo za následek zranění a poškození majetku.

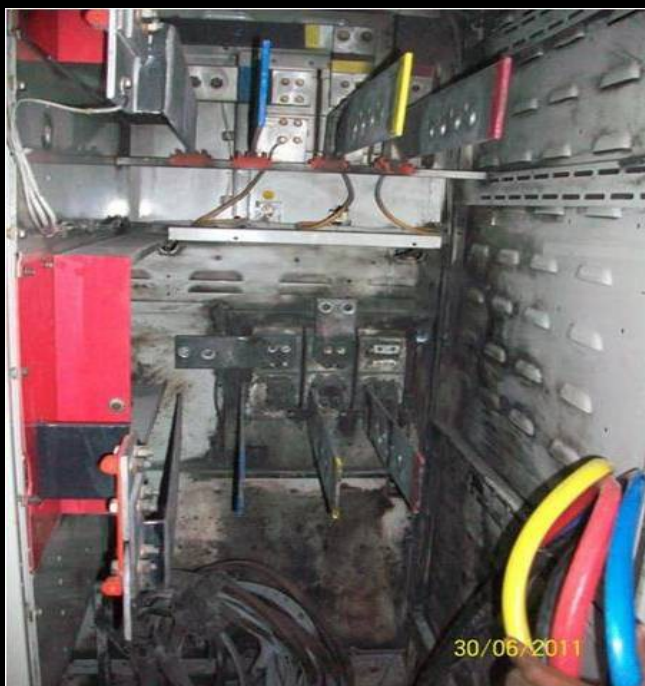
Elektrická instalace – zkrat – úraz pracovníka dodavatelské firmy s následnou pracovní neschopností

- » Tři pracovníci dodavatele prováděli instalaci kabelu na rozvodně u zákazníka. Došlo k jiskrovému výboji na živém 415 V rozvaděči, jakmile kovový nástroj přišel do kontaktu se sběrnicí s následkem popálení zaměstnance dodavatele.
