EIGA

TP č. 35/13/CZ

NEDÁVNÉ UDÁLOSTI V ODVĚTVÍCH PRŮMYSLOVÉHO A MEDICINÁLNÍHO PLYNU

Nedávné události v odvětví průmyslového plynu

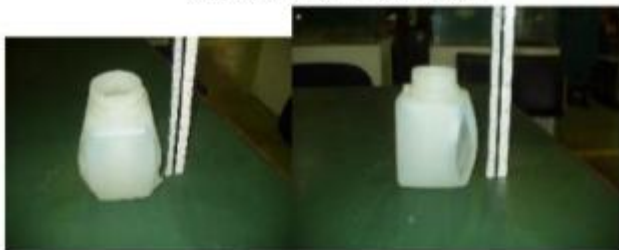
- Do společnosti byl povolán zaměstnanec poskytovatele služeb, aby řídil některé technické zkoušky na svařovaných kovech. Při této činnosti praskl zásobník, a jedna osoba byla vystavena vlivu chemikálie.
- Bylo to způsobeno následkem prudké reakce kyseliny dusičné a lihu s objemovou koncentrací nad 5 %v/v.

1. Zásobník po výbuchu.

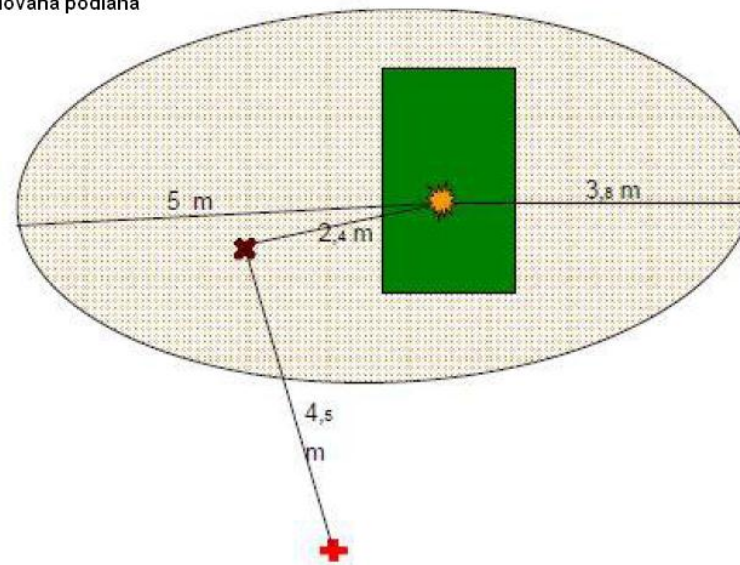
2. Zasažená oblast

Půdorysný plán mezní oblasti

Postižená osoba
-

Zdroj první pomoci
-

Zkorodovaná podlaha

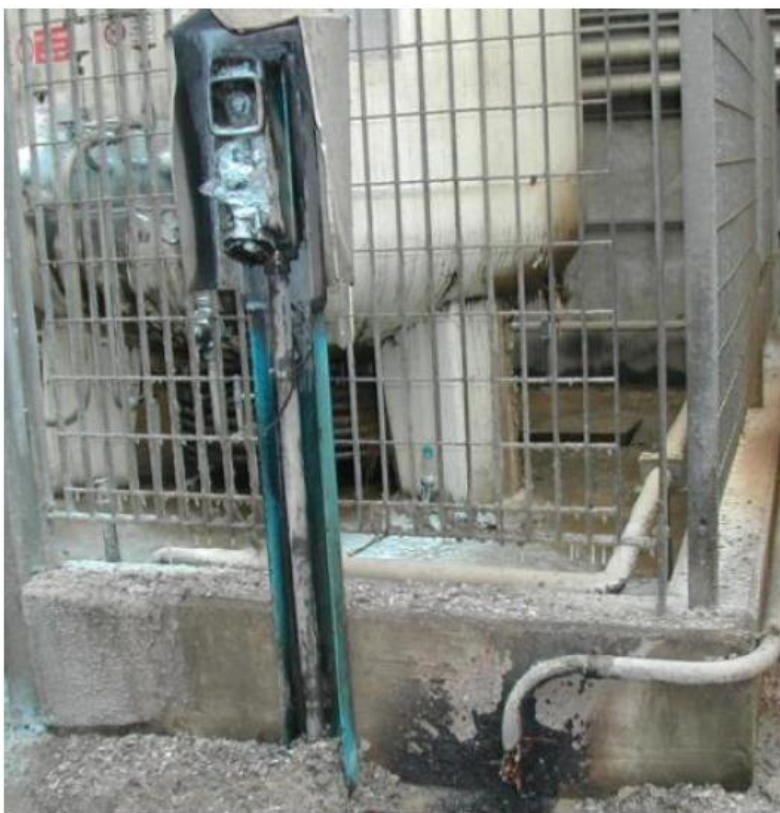
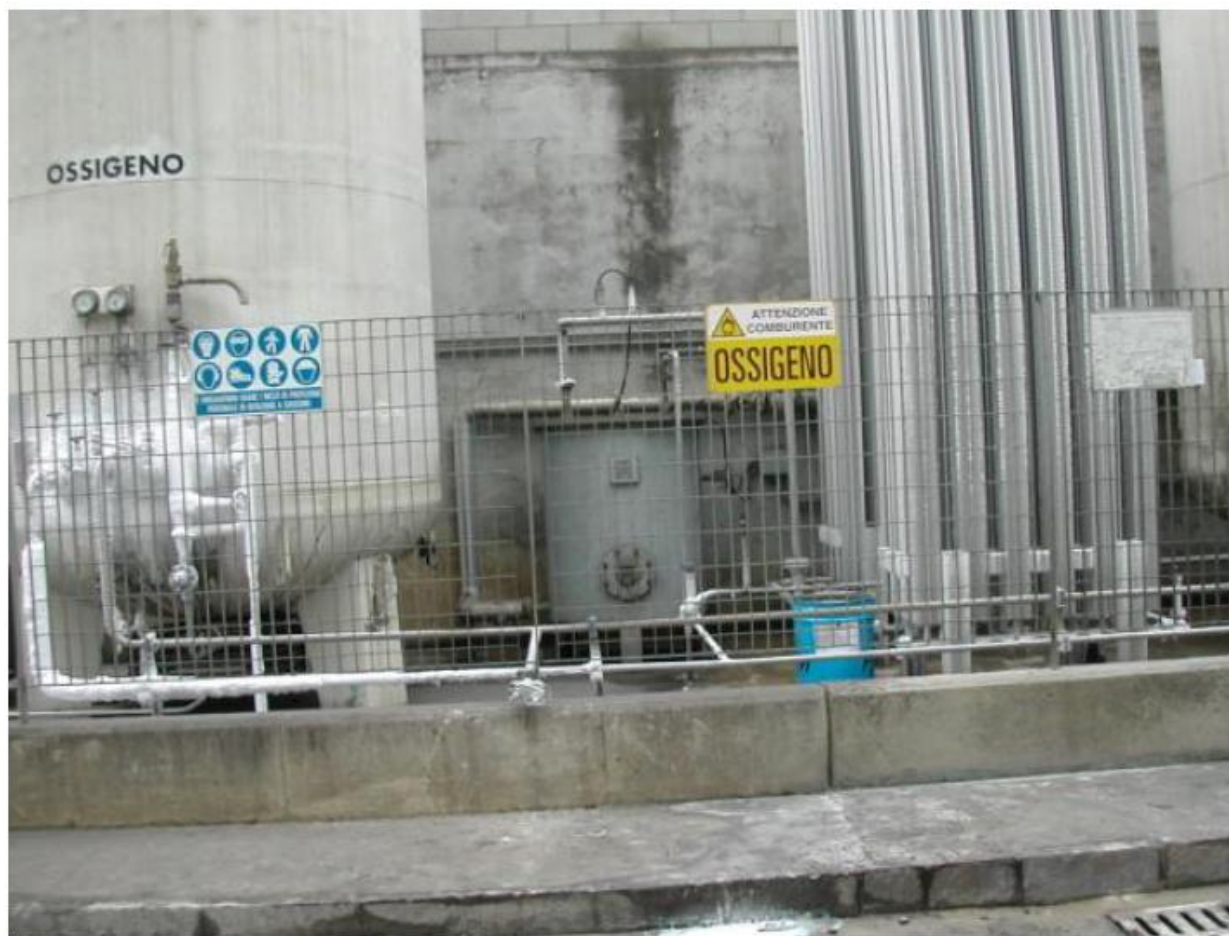
- Došlo k závadě na zařízení zákazníka na přívodním potrubí kyslíku vedoucího z nádrže s kapalinou na stanovišti zákazníka, která byla způsobena následkem příliš mělké hloubky uložení potrubí, a tím, že přes něj pravidelně přejížděla těžká vozidla.
- Následkem toho potrubí prasklo, čímž došlo ke ztrátám v dodávce a uvolnění tlaku v místě přerušení.
- Na elektrické rozvodné skříňce došlo během dodávky řidiče k mžikovému požáru. Část podzemního potrubí 0,5 m shořela v následném požáru podporovaném kyslíkem.
- Řidič správně izoloval systém a poté utekl. Ale při útěku od nehody upadl, což mělo za následek menší zranění.

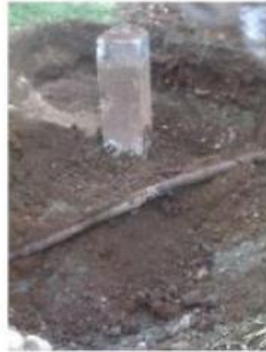
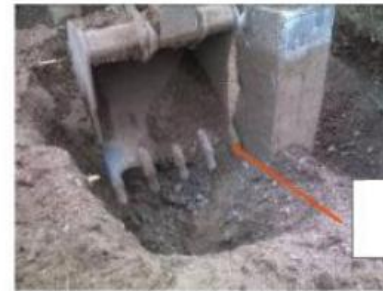
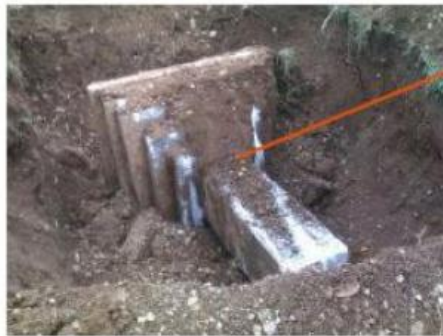
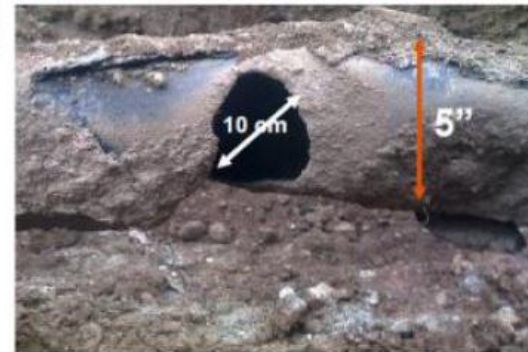
- Byly prováděny výkopové a demoliční práce bagrem pro odstranění podzemního základu elektrického stožáru.
- Lžíce bagru zasáhla kyslíkové potrubí a poškodila jej. Došlo k velkému protržení.
- V době nehody nebyl realizován žádný odběr kyslíku.
- Nedošlo k požáru.
- Nikdo nebyl zraněný.

Lžíce
bagru

Elektrický stožár,
který má být
odstraněn

kyslíkové potrubí:
Jmenovitý průměr: 5"
Jmenovitý tlak: 25 barg

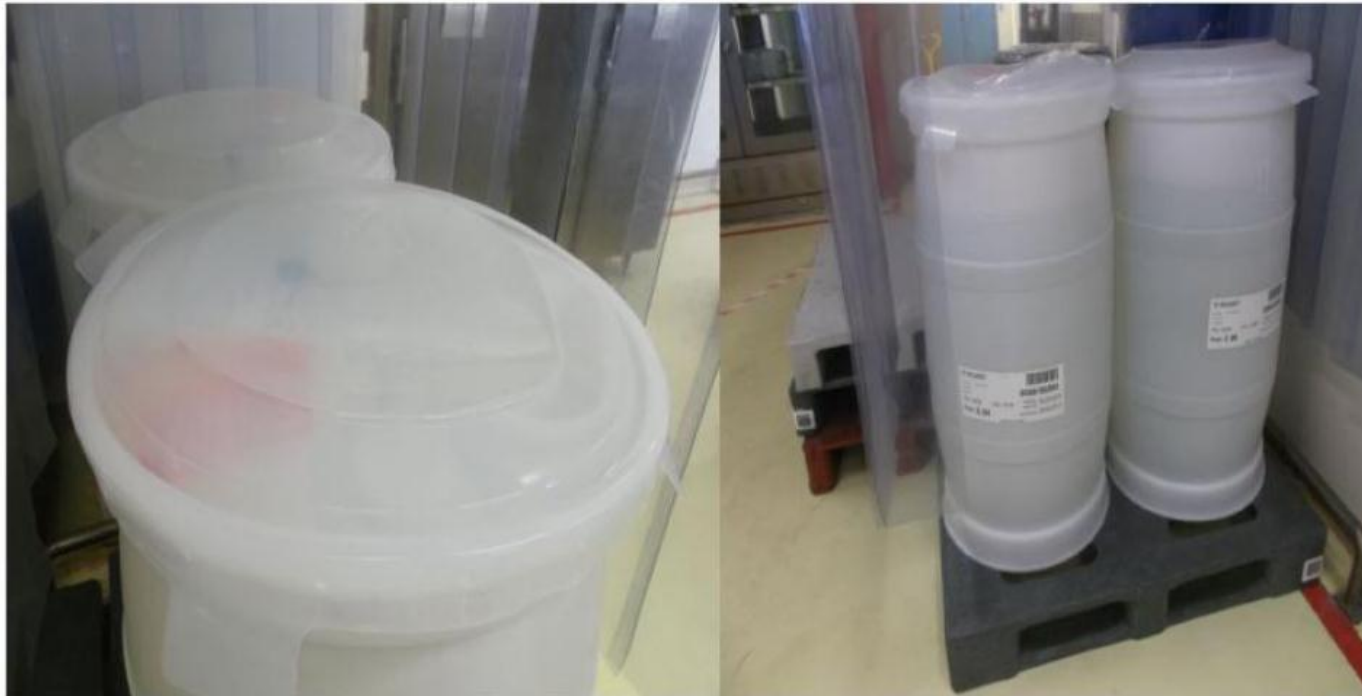
- Při přejímce barelů od poměrně nového dodavatele na stanovišti doku chemikálie (elektronický zákazník) ucítli operátor a řidič (externí dopravce) při otevírání ochranného obalu 200 l barelů 50% HF nenormální a dráždivý zápach.
- Po 2 až 3 minutách ucítli operátor brnění po celém těle, poté ucítli závrať a zvracel.
- Zaměstnanec byl odvezen do nemocnice. Jednalo se o úraz s následnou pracovní neschopností (15 dní).
- Byli upozorněni hasiči a bezpečnostní zaměstnanci stanoviště.

Plyn se zachytil v prostoru mezi víky a barely.

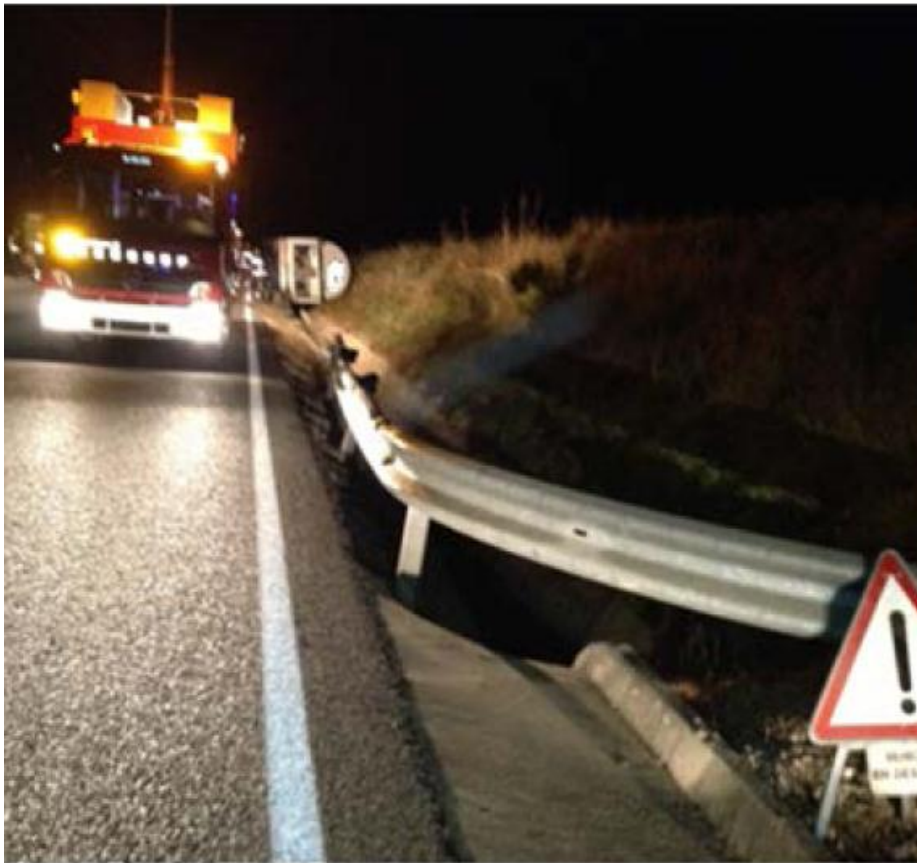
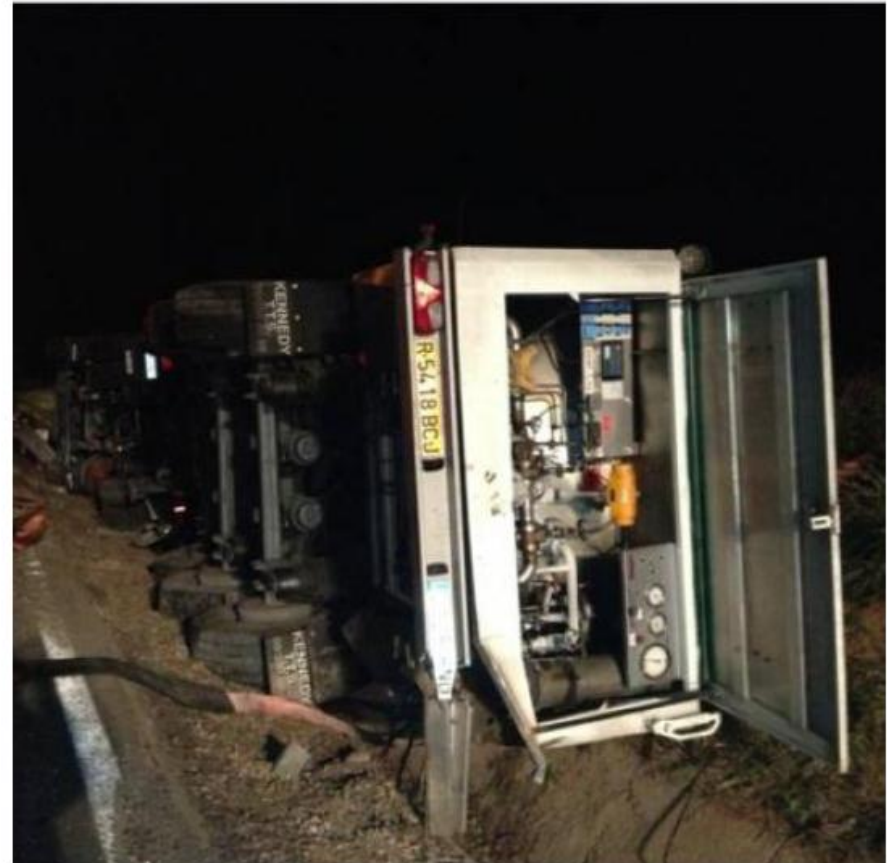
- Řidič vyzvedl plně naloženou cisternu a jel po dvoupruhové místní cestě cca 5 km od závodu.
- Na rovném úseku vozovky začal řidič z neznámého důvodu sjíždět doprava a narazil do bariéry na okraji silnice.
- Když vozidlo narazilo do bariéry, pravé kolo uvízlo mezi bariérou a příkopem. Vozidlo ujelo ještě cca 40 metrů a převrátilo se na pravou stranu.

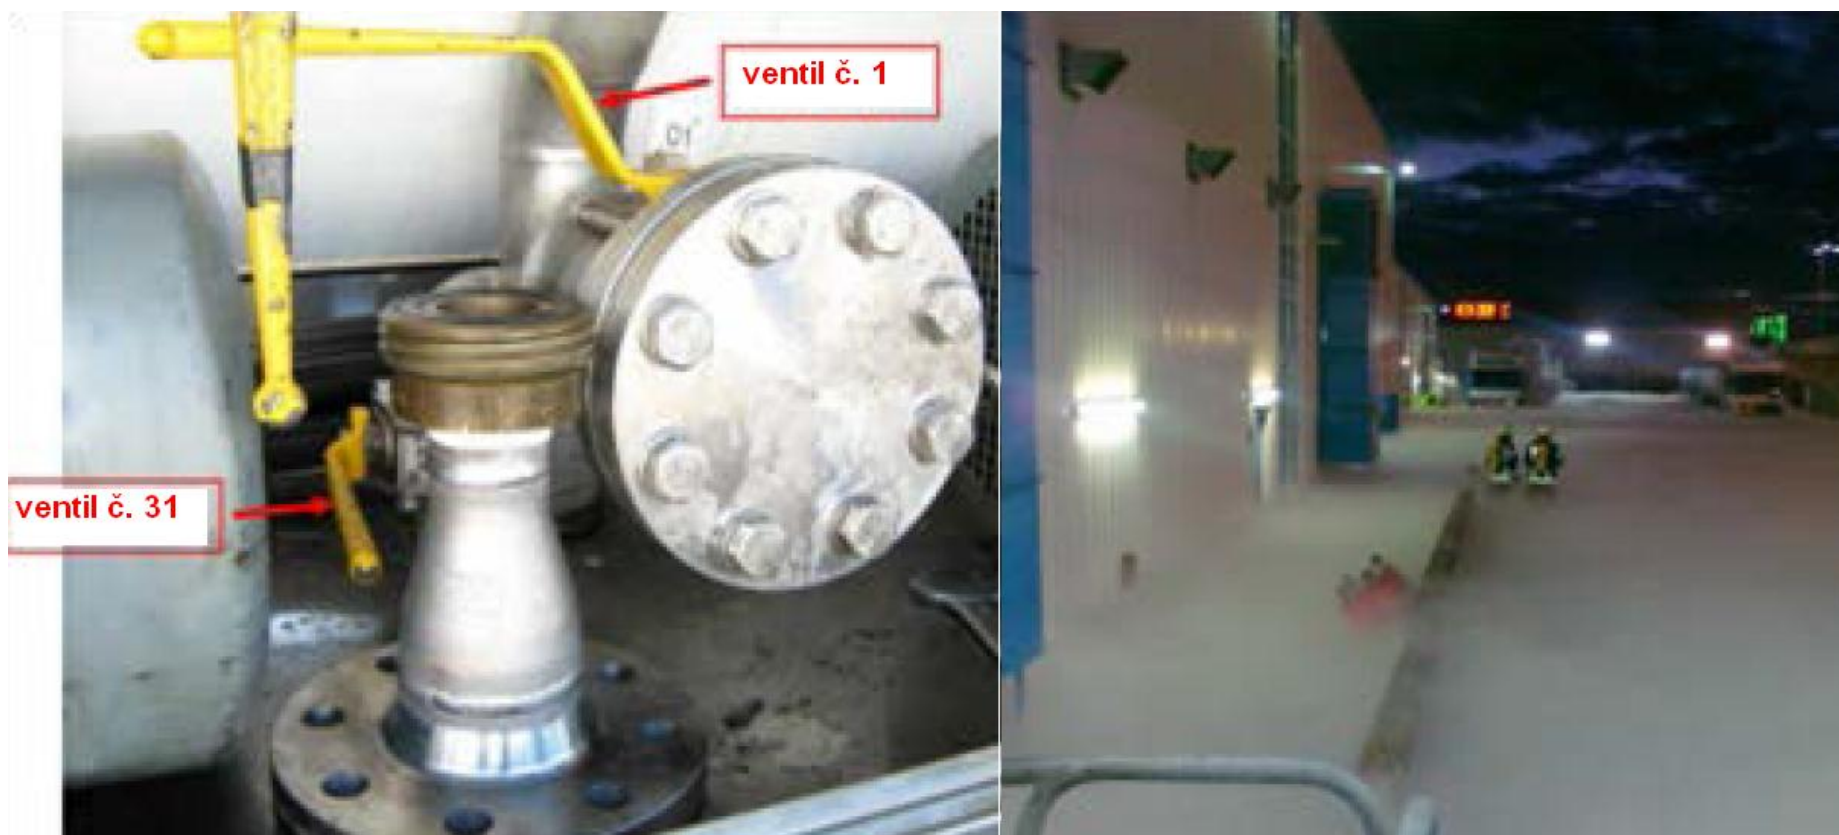
- Řidič dodavatele prováděl nouzovou dodávku kapalného oxidu uhličitého do závodu na suchý led.
- Řidič nebyl proškolený a řídil se podle nesprávného postupu o přepouštění, což mělo za následek uvolnění 18 tun produktu kapalného oxidu uhličitého přes podlahovou propust cisterny.
- Přeprava nebyla ještě na stanovišti schválena.
- Mnoho místních provozů bylo evakuováno, ale k žádnému zranění nedošlo.

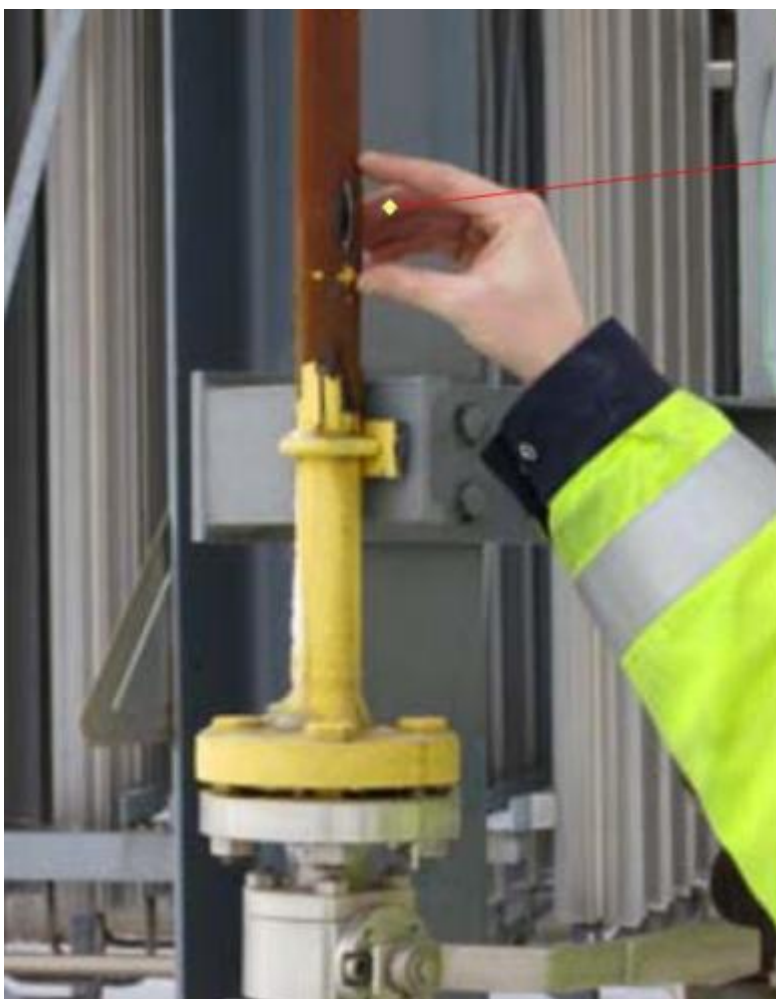
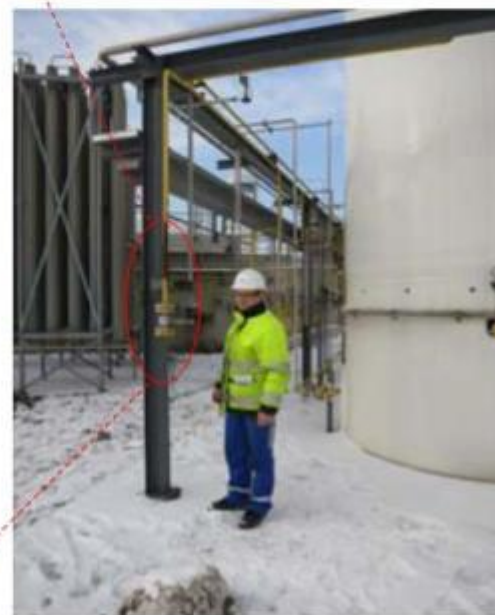
- Za zimních podmínek (okolní teplota $-20\text{ }^{\circ}\text{C}$) se vytvořil led v potrubí, které bylo připojeno k vyrovnávací nádobě s vodíkem o tlaku 45 bar v závodě HyCO (Syngas).
- Ucpávka ledu způsobila prasknutí potrubí a uvolnění cca $3\,800\text{ Nm}^3$ plynného vodíku.
- Nedošlo ke vznícení ani k žádnému zranění.

Prasklé potrubí na
mrtvém ramenu
systému vyrovnávací
nádobý H₂ o tlaku
45 bar

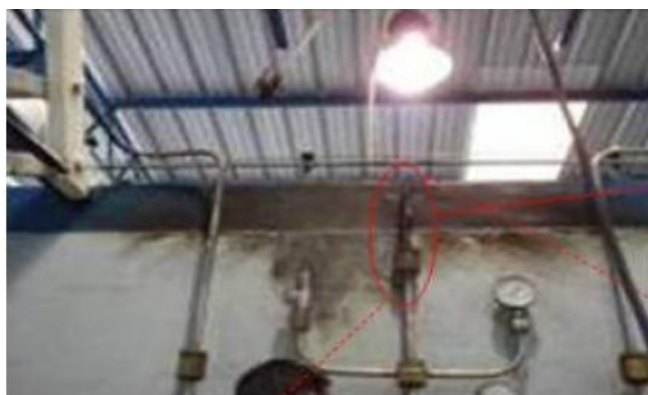
Svisle orientovaný
zpětný ventil z nerez
oceli v provozu
s kyslíkem

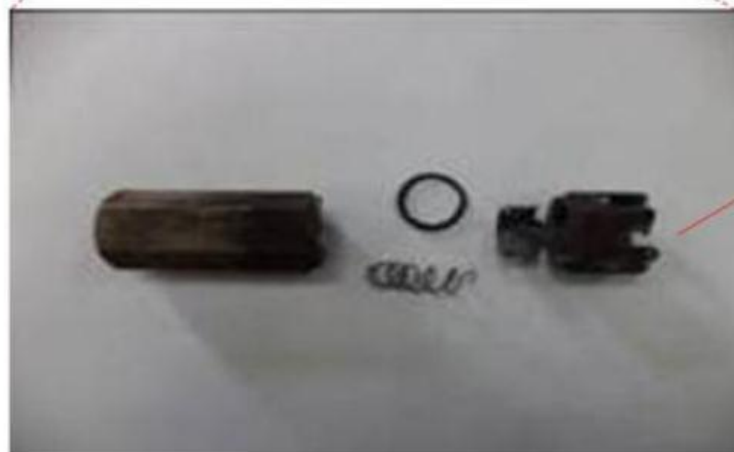
- Cca 10 minut před začátkem cyklu plnění průmyslovým kyslíkem došlo ke vznícení a mžikovému požáru ve zpětném ventilu na zásobovacím potrubním systému, což mělo za následek menší škody, ale k žádnému zranění nedošlo.
- Má se za to, že vznícení způsobila adiabatická komprese a nahromadění nečistot ve zpětném ventilu z nerez oceli.

Rozmontovaný
zpětný ventil
ukazující
škody
od vznícení

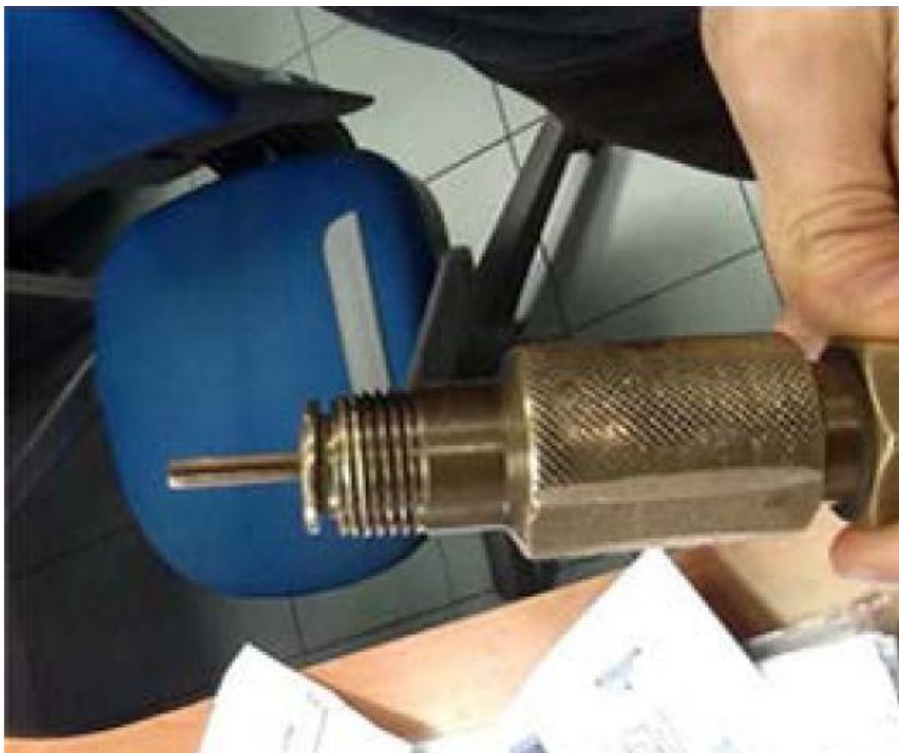
Obrázek 3: Adaptér pro plnění přes ventil na zbytkový tlak

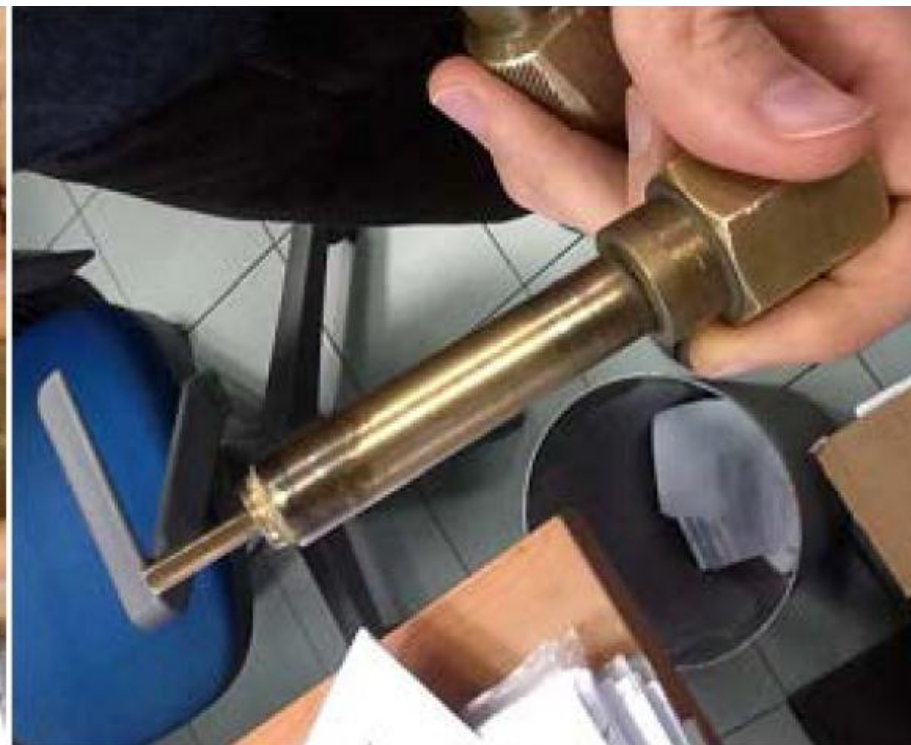
- Během počátečních stadií plnění svazku lahví dusíkem (zbytkový tlak cca 40 bar) otevřel operátor ventil svazku.
- Adaptér pro plnění se náhle odpojil od ventilu na zbytkový tlak následkem roztržení části koncové části samotného adaptéru. Uvolněný konec hadice začal švihat kolem sebe.
- Nikdo nebyl zraněný.
- Adaptér byl schválený pro testování, ale ne pro výrobu, a měl závadu kvůli konstrukčním vadám.

Obrázek 4: Poškozený adaptér (byla odstraněna převlečná matice, aby byla vidět chybějící část)
