NEDÁVNÉ UDÁLOSTI V OBLASTI TECHNICKÝCH A MEDICINÁLNÍCHI PLYNŮ

Tréninková prezentace TP č.37/14/CZ

TP č. 37/14/CZ

Nedávné události v odvětví průmyslového plynu

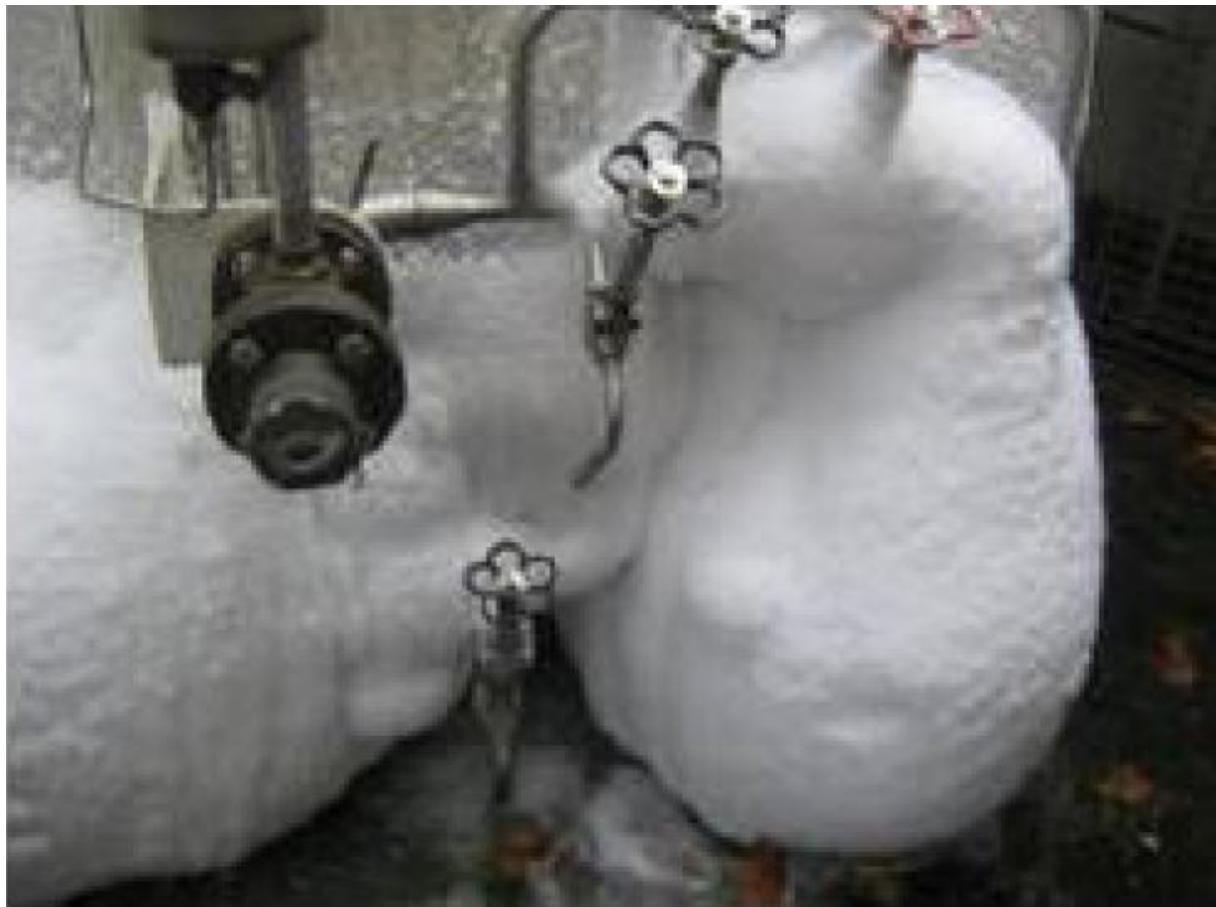
Nesprávné provedení údržby – náraz – úraz s následnou pracovní neschopností

- Na zařízení kryogenního zásobníku byl kvůli nadměrnému vytvoření ledu (námrazy) v oblasti potrubí odstraňován zaměstnancem led pomocí 1,5 kg kladiva.
- Zaměstnanec se pokoušel opřít levou rukou o led na potrubí.
- Kvůli již odstraněnému ledu ležícímu na podlaze uklouzl, ztratil rovnováhu a sám se zasáhl kladivem do levé ruky.
- Pokračoval v práci ještě po dobu 45 minut.
- Bolest a otok na levé ruce ho přinutily navštívit lékaře. Diagnóza: vážné pohmoždění. 5 dní pracovní neschopnosti.

- Správná konstrukce / provozování / izolace kryogenního potrubí, aby nedošlo k vytvoření námrazy.
- Nepokoušejte se chytit padající láhev.
- Zavedení systému LOTO (lock out tag out – zajistit a označit), čištění, správný postup pro odstavení.
- Řízení pracovních hodin řidičů.
- Přezkoumat a odsouhlasit plánování a systémové instrukce pro všechny aspekty zvedání.
- Doporučení EIGA pro instalaci RPV (ventilů se zbytkovým tlakem) do provozu s CO₂ nebo směsí CO₂ (Doc 64).
- Školení proti převrácení vozidla.
- Zajištění nákladu.
- Přeshkolování ohledně základních vlastností acetyleny.
- Řízení změn používané pro změnu zdrojů surovin jako karbid.
- Potřeba zavedení pojistek proti zpětnému zášlehu plamene.
- Rizika při přepravě acetyleny vozidly, která nejsou k tomuto účelu určena.

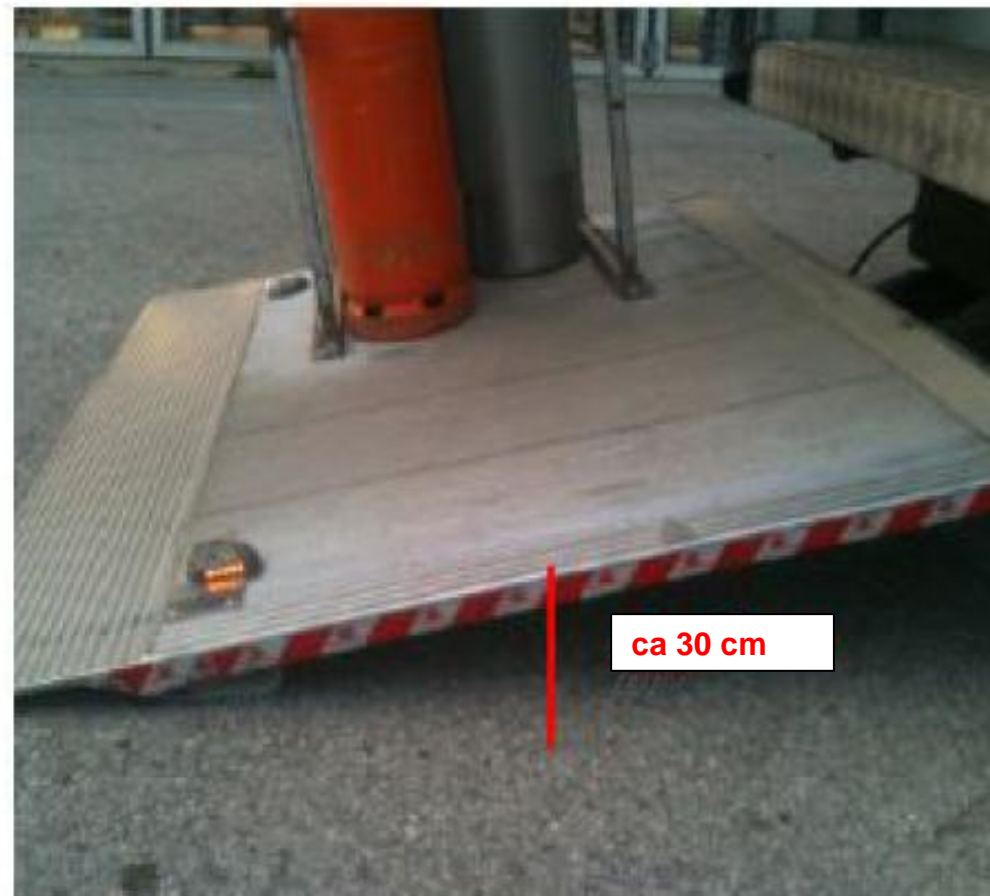
Nakládání láhve – padající láhev – úraz s následnou pracovní neschopností

- Subdodavatel se chystal naložit láhev 50 l s CF₄ na ložnou plochu vozidla.
- Láhev spadla dolů. Řidič se snažil vyhnout padající láhvi, přitom upadl dozadu a nárazem na uzávěr láhve si poranil hlavu a tělo.
- Diagnóza po vyšetření lékařem zněla poranění ůebky a naražení krčního obratle.
9 dní pracovní neschopnosti.

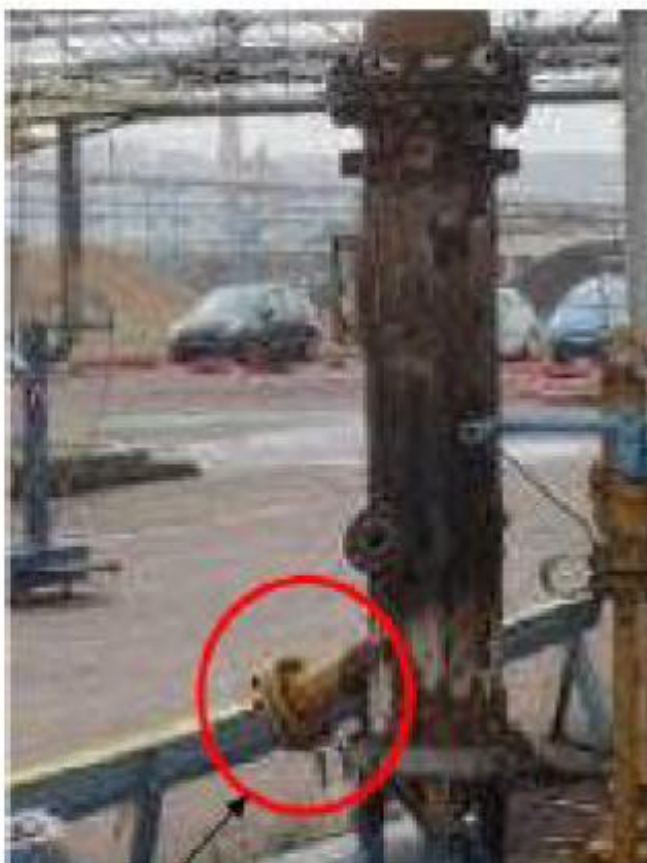
Údržba zařízení zákazníka – vznícení vodíku – úraz s následnou pracovní neschopností

- K nehodě došlo na zařízení u zákazníka. Zařízení bylo vypnuto, aby bylo možné provést kontrolu čističe vodíku DEOXO.
- Ráno, kdy došlo k incidentu, bylo zařízení izolováno, inertizováno a otevřeno.
- Brzy odpoledne si zaměstnanci subdodavatelské společnosti, kteří prováděli kontrolu, všimli kouře a žhnoucího materiálu ve spodní části zařízení.
- Když se operátor plynárenské společnosti přiblížil k zařízení na vzdálenost 2,5 m, vyšlehly ze zařízení plameny, které jej popálily na tváři.
- Operátor měl na sobě osobní ochranné pracovní prostředky včetně ochranného obličejového štítu. Utrpěl popáleniny 2. stupně. Kolegové a požárníci jej přepravili do nemocnice.
- Úraz s následnou pracovní neschopností (7 dní).

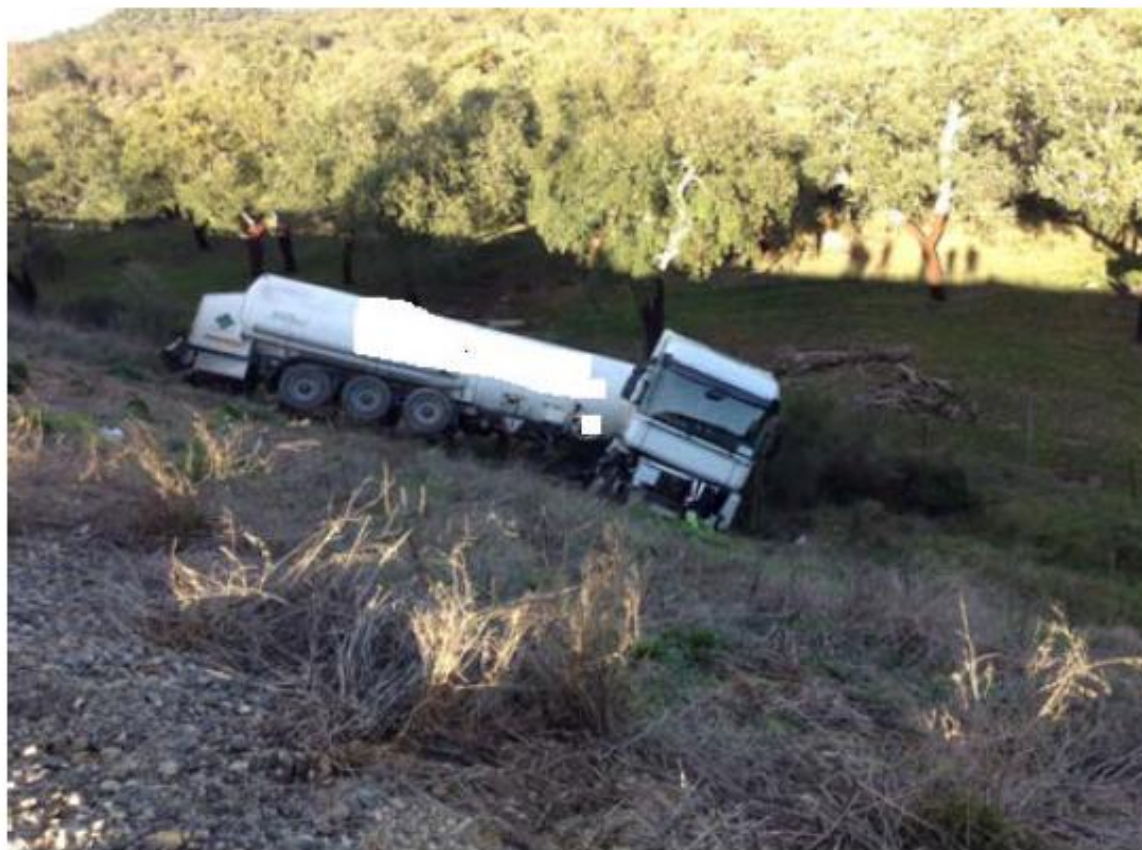
Přeprava kapalného plynu – převrácení vozidla – poškození vozidla

- Řidič jel s prázdnou cisternou na oxid uhličitý po dvoupruhové vozovce ze stanoviště zákazníka do závodu.
- V mírné zatáčce pokračoval řidič přímo rovně, přešel dva jízdní pruhy v protisměru a sjel do strmého příkopu na druhé straně vozovky.
- Nedošlo k žádnému zranění nebo úniku produktu.
- Žádná jiná vozidla nebyla účastníkem nehody.

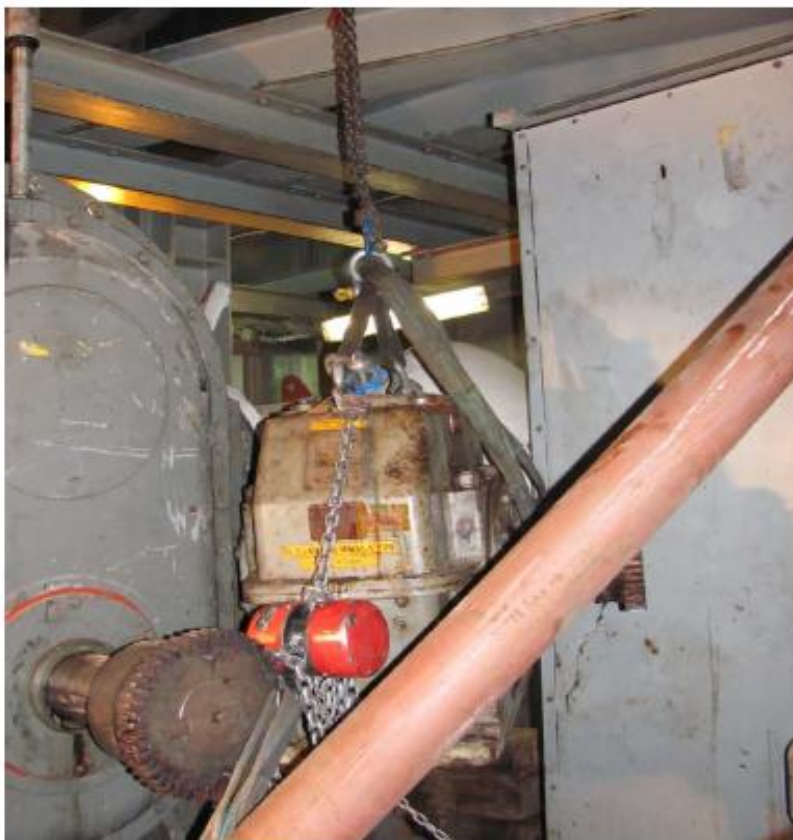
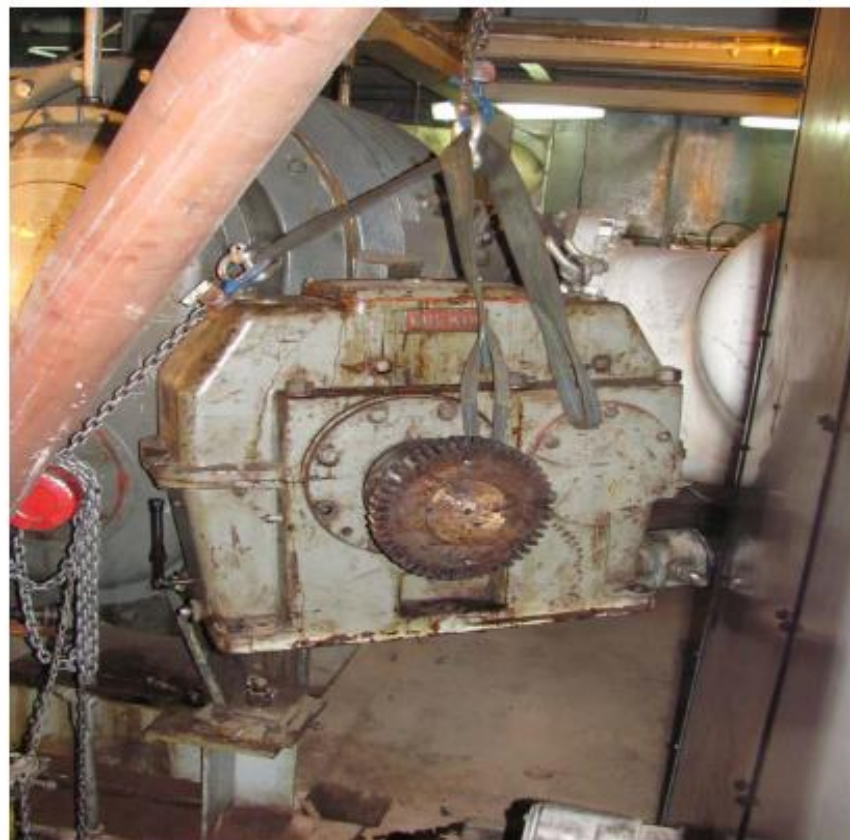
Zvedání – padající předmět – úraz s následnou pracovní neschopností

- Během zvedání převodovky pomocí závěsných řetězových závěsů a kotevních lan došlo k vyklouznutí závěsu ze zdvihacího bodu a k pádu převodovky na zem. Technik, provádějící údržbu si přitom přiskřípl palec.
- Zranění bylo ošetřeno lékařem. Následky pracovního úrazu: pracovní neschopnost a částečná amputace palce až k prvnímu kloubu.

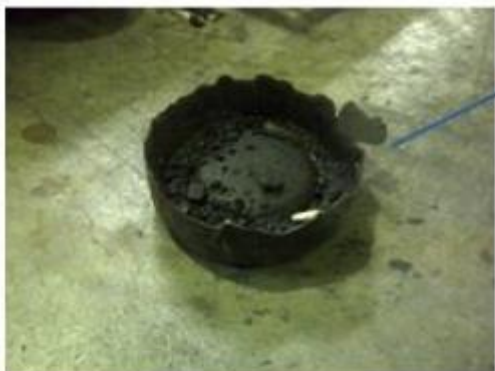
Láhev CO₂ – koroze – poškození zařízení

- Během procesu plnění náhle vystřelila (vymrštila se) směrem nahoru horní část láhve se směsí oxidu uhličitého/argonu.
- Ve vnitřní části láhve byla zjištěna koroze.

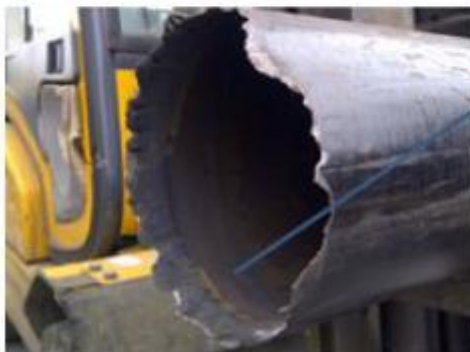
Dolní základna láhve, která zůstala uvnitř budovy.

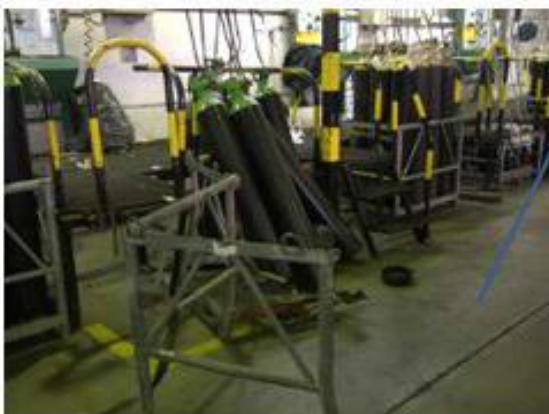
Zbytek viditelné koroze ve válcové části láhve.

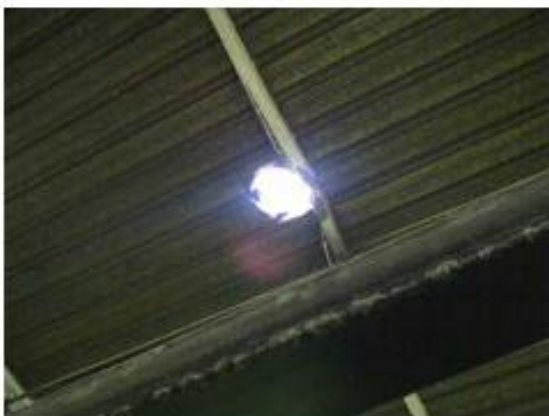
Pracovní
oblast
plnění byla
poškozena
na
několika
místech

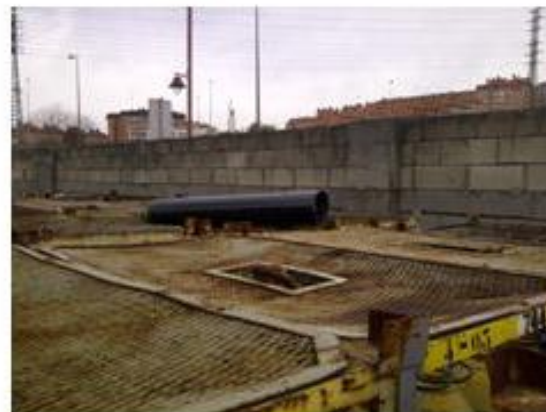
Láhev
prudce
vystřelila
směrem
nahoru a
skončila na
střeše
skupiny lahví
umístěných
mimo objekt

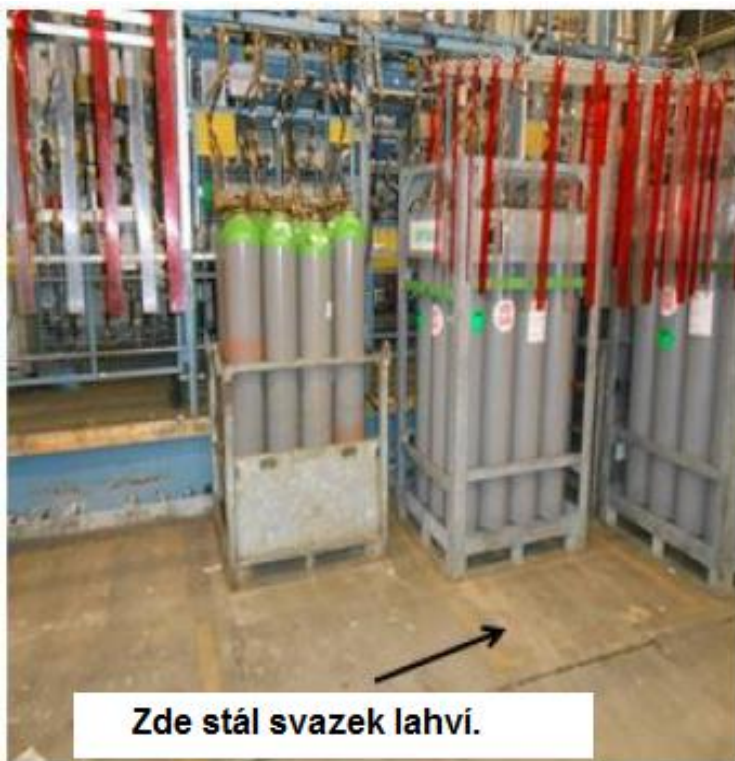
Plnění láhve – závada adaptéru – zranění

- Po naplnění svazku lahví směsí oxidu uhličitého a argonu prokázala analýza, že směs nesplňuje požadavky kvality.
- Plnič se rozhodl odstranit malé množství produktu ze svazku lahví, aby eliminoval odfuk čistého argonu ze stoupací trubice. Použil adaptér jako bezpečnostní opatření pro provedení úkolu.
- Adaptér vystřelil a zasáhl plniče láhve.

Zde stál svazek lahví.

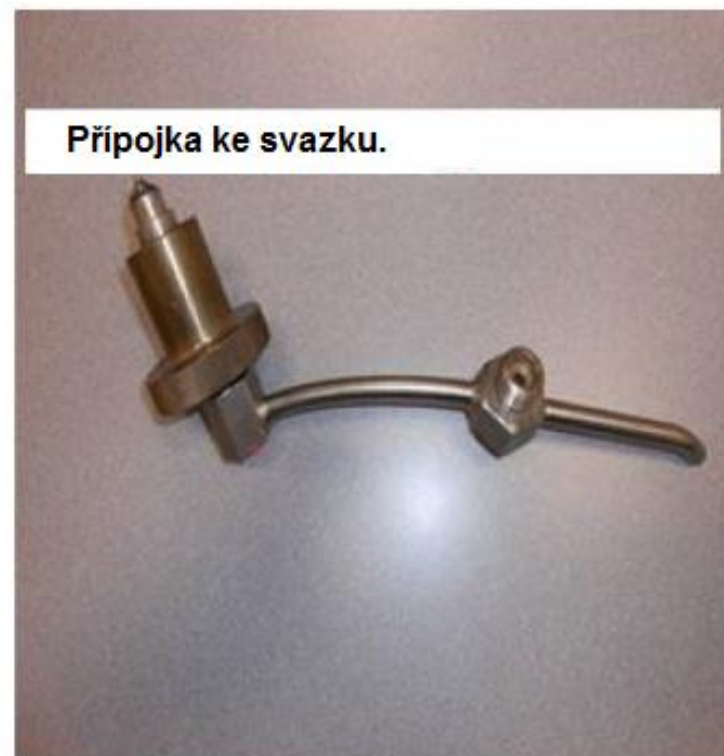
Oblast plnění

Přípojka ke svazku.

Použitý adaptér (ohnutý)

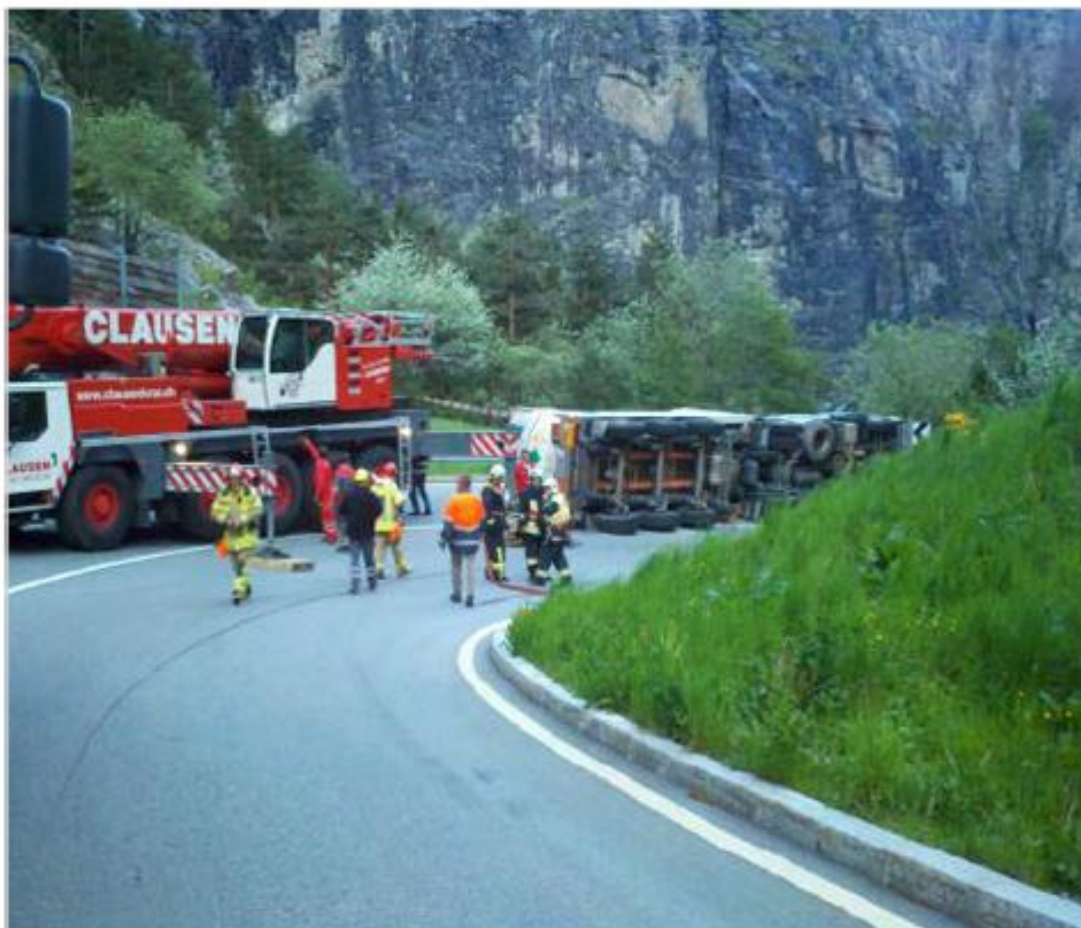
Přeprava kapalného plynu – převrácení vozidla – zranění

- Při jízdě do pravotočivé zatáčky se převrátila cisterna s kapalným kyslíkem.
- Zkušený smluvní řidič utrpěl menší zranění. Nedošlo k žádnému uvolnění produktu.
- Vyšetřování prokázalo, že vozidlo bylo v dobrém stavu a že příčinou nehody byla pravděpodobně chyba řidiče.

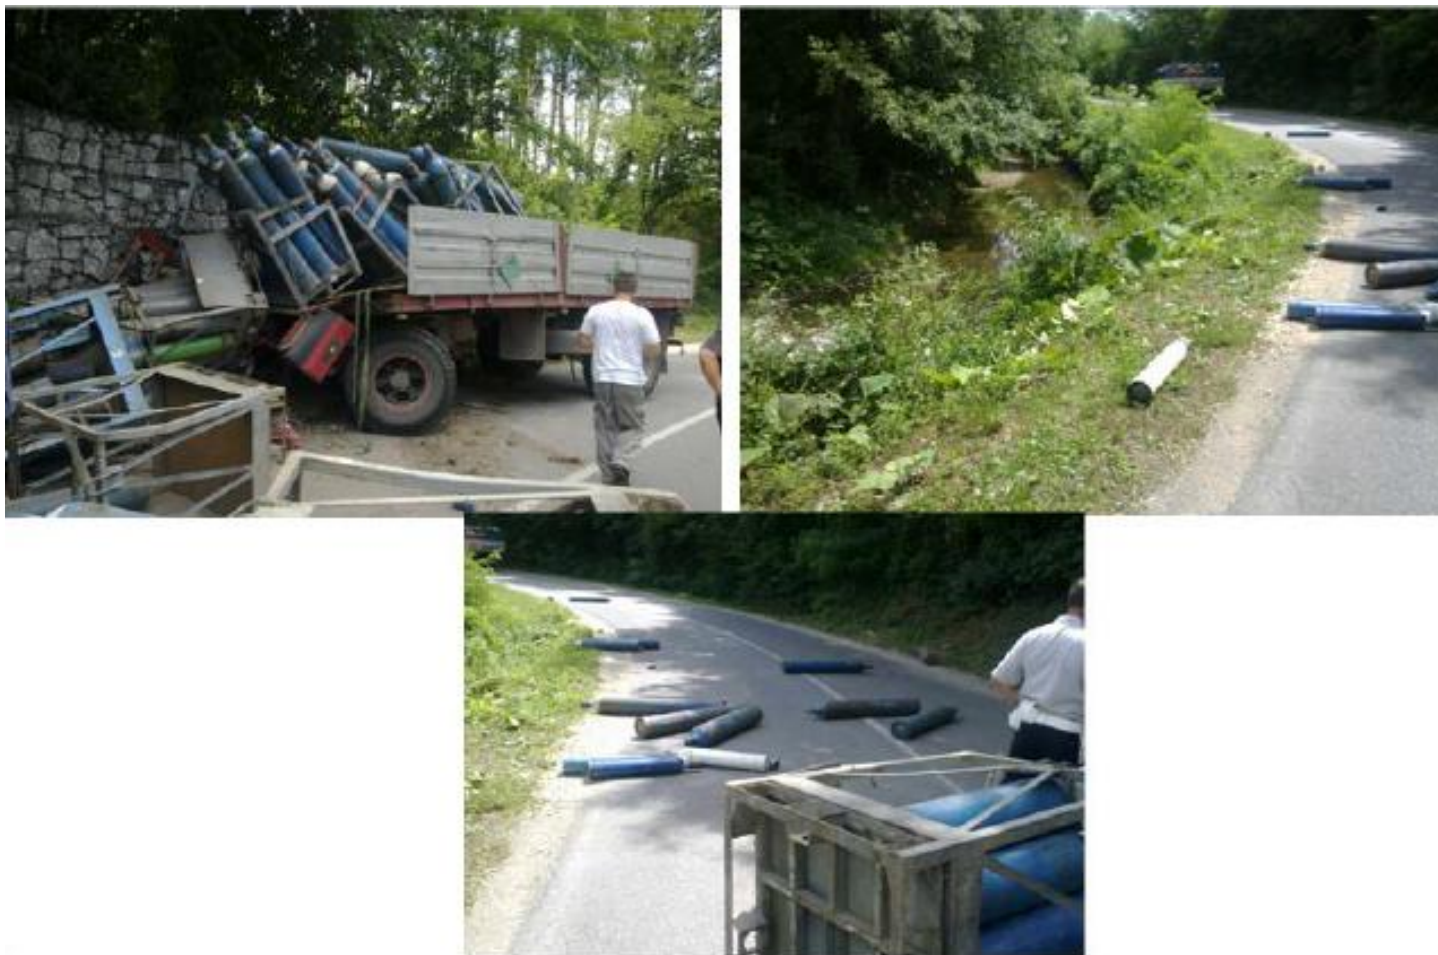
Distribuce lahví – ztráta nákladu – poškození zařízení

- Přívěs s lahvemi se během přepravy lahví odpojil od tažného vozidla.
- Přívěs narazil do zdi na pravé straně vozovky. Žádná jiná vozidla nebyla účastníkem nehody.
- Řidič nebyl zraněný.
- Láhve a palety i přes mechanické zajištění spadly z přívěsu.
- Příčinou nehody byla závada na připojovacím mechanismu vozidel.

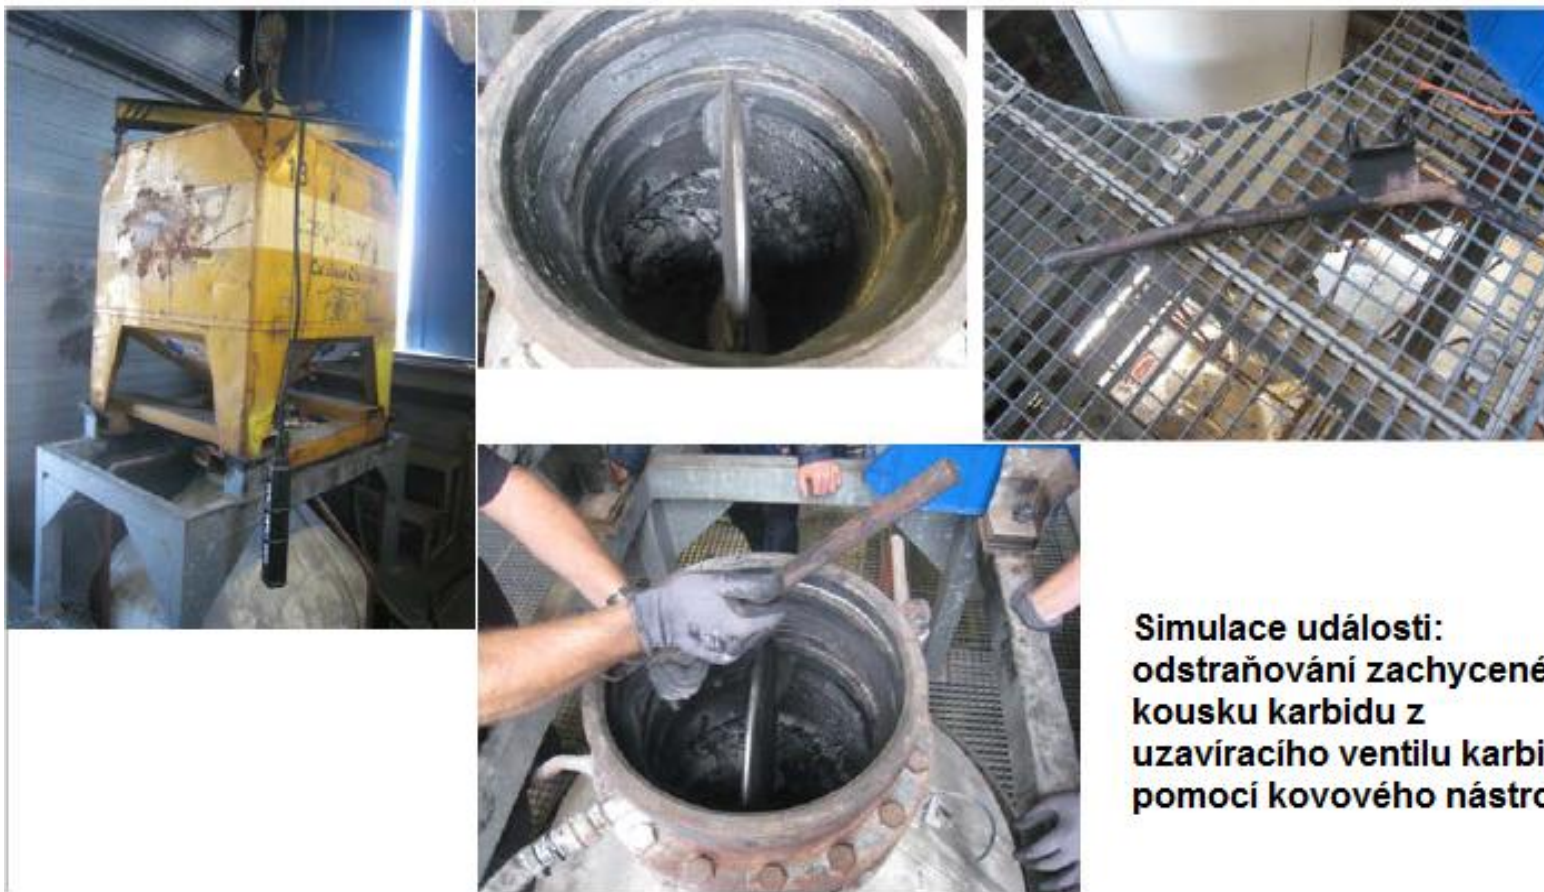
Výroba acetylenu – požár – úraz s následnou pracovní neschopností

- K nehodě došlo v 18:15 hodin (2. směna) během procesu doplňování karbidu v provozu na výrobu acetylenu.
- Operátor utrpěl popáleniny 2. a 3. stupně na tváři a dolních částech paží.
- Oheň poškodil kontejner a karbidový uzávěr.
- Když operátor odstranil kontejner z generátoru, zjistil, že karbidový uzávěr nebyl uzavřený kvůli zachycenému kousku karbidu.
- Místo toho, aby respektoval pracovní postupy pro případ nouze připravené pro tento typ situace, operátor se pokusil odstranit zachycený kousek karbidu pomocí kovového nástroje, což způsobilo zajiskření a požár.
- Karbid se pravděpodobně přichytil v uzavíracím ventilu karbidu vlivem vysoké úrovně karbidu v kontejneru. Následně došlo k přeplnění karbidového uzávěru.

**Simulace události:
odstraňování zachyceného
kousku karbidu z
uzavíracího ventilu karbidu
pomocí kovového nástroje**

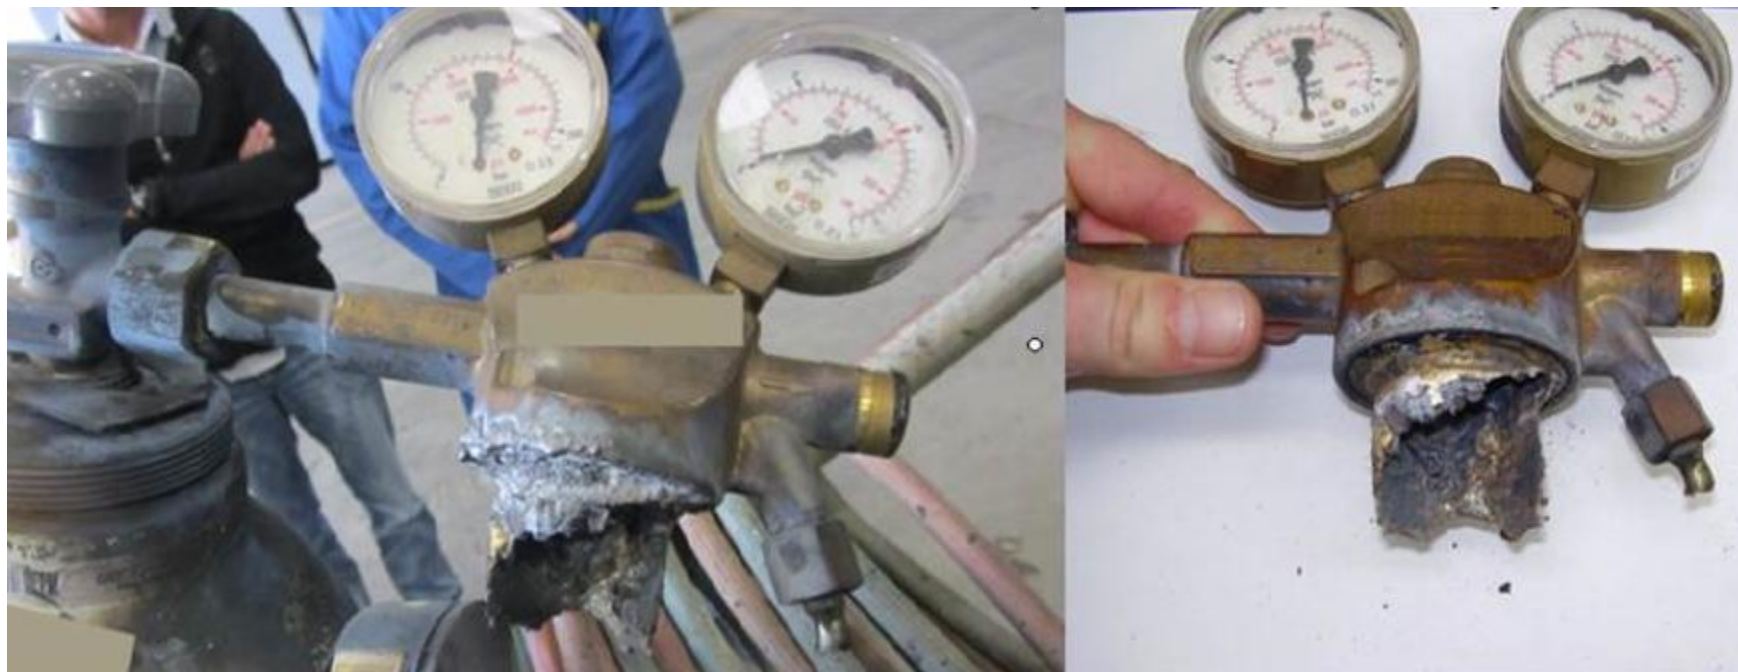
Svařovací zařízení zákazníka – požár kyslíku – úraz s následnou pracovní neschopností

- Během přípravných prací pro svařování na stanovišti zákazníka došlo ke vznícení kyslíku.
- K požáru došlo, když chtěl operátor nastavit výstupní tlak na regulátoru tlaku.
- Operátor utrpěl popáleniny na pravé ruce.
- Regulátor tlaku byl zničen.
- Vyšetřováním události se prokázalo, že požár pravděpodobně vznikl na nízkotlaké straně regulátoru tlaku nebo v pružné hadici. Na výstupu regulátoru nebyla žádná pojistka proti zpětnému zášlehu plamene.

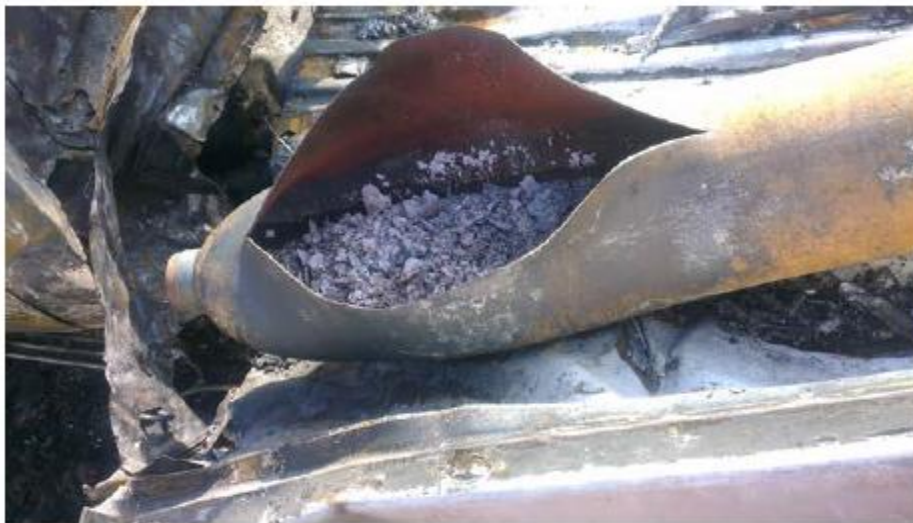
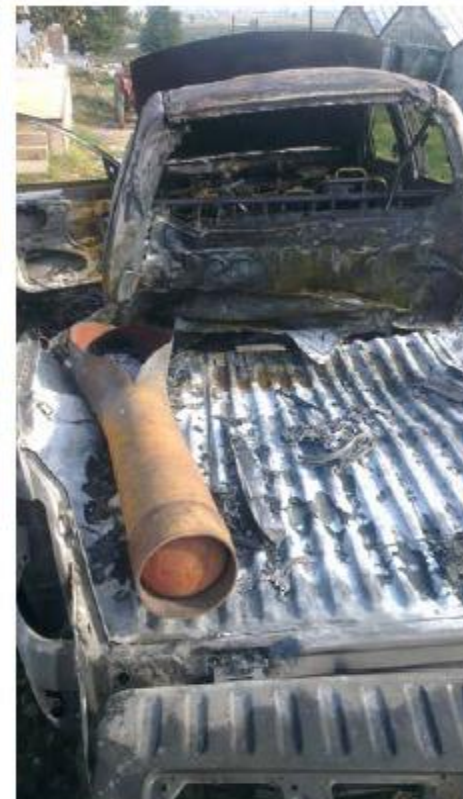
Nesprávný způsob přepravy láhve – vznícení – násobná zranění

- Zákazník přepravoval láhev s acetylenem bez ochranného kloboučku v nezajištěné poloze v uzavřeném prostoru vozidla bez ventilace. Vozidlo nebylo určeno pro přepravu plynů.
- Plyn unikl z lahví. Když řidič otevřel nákladový prostor / kufr vozidla došlo k explozi.
- První výbuch spustil požár. Řidič a někteří dělníci se pokusili odstranit láhev z vozidla, aby uhasili požár, a při tom si způsobili menší popáleniny.
- Následně požár způsobil výbuch acetylenové láhve. Vozidlo bylo kompletně zničeno.
