EIGA

TP č. 38/14/CZ

NEDÁVNÉ UDÁLOSTI V ODVĚTVÍCH PRŮMYSLOVÉHO A MEDICINÁLNÍHO PLYNU

Nedávné události v odvětví průmyslového plynu

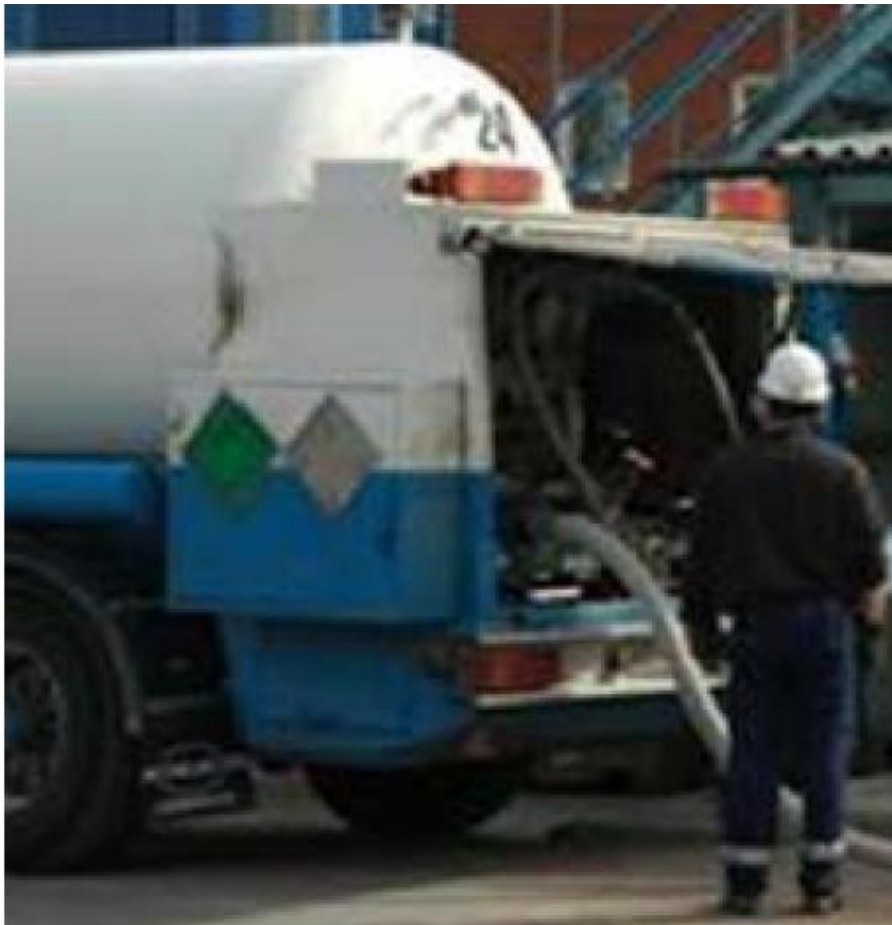
Přeprava kryogenní kapaliny – únik kapaliny – omrzliny na tváři

- Po ukončení plnění kapalného kyslíku (LOX) řidič objevil únik na výstupním ventilu. Zašrouboval uzávěr na přípojce plnění, ale nedotáhl jej, aby během přepravy mohlo docházet k jeho odpařování.

- U prvního zákazníka se únikem na výstupním ventilu v uzávěru vytvořil přetlak, a při odšroubování tohoto uzávěru došlo k úniku kapaliny a vytvoření oparu (zamlžení) ve skříni na přívěsu.

- Řidič se snažil najít tlačítko nouzového zastavení v zamlžené skříni na přívěsu. Přitom byl z boku postříkán prosakujícím LOX. Obličejový ochranný štít (OOP) jej dostatečně neochránil.

- Řidič, který s vozidlem obvykle jezdil, mu sdělil, že výstupní ventil podchází už delší dobu, ale neoznámil to.

- Oznamování závad a nedostatků.
- Pracovní postupy pro nakládání cisteren s kapalinami.
- První pomoc se zaměřením na specifika produktu.
- Přezkoumání konstrukce uzávěru s ohledem na to, zda při přesunu dovolí nárůst tlaku, nebo zda umožňuje odvětrávání.
- Správná specifikace náhradních dílů.
- Řízení změn pro komponenty.
- Řízení změn na stanovištích zákazníka.
- Informovanost zákazníka o prostředí s nedostatkem kyslíku.
- Větrání – odvětrávání.
- Záznamy o údržbě a provozu pro rutinní činnosti.
- Nedodržování správných pracovních postupů.
- Projektování stavby acetylenu a konkrétní provedení.
- Pracovní postupy strojní manipulace.
- Plány na zvedání.
- Pracovní povolení.

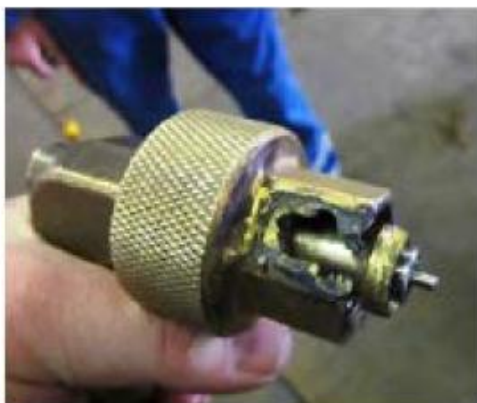
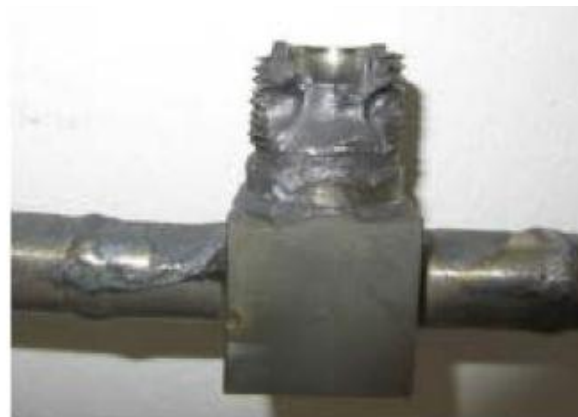
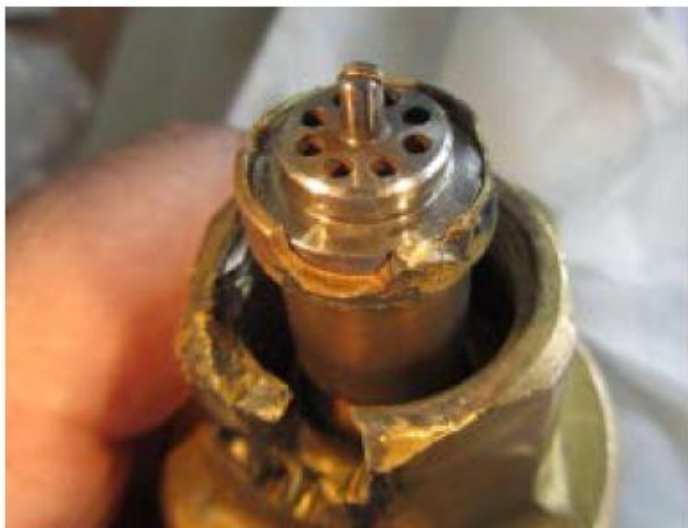
Plnění kyslíkové láhve – bleskový požár – skoronehoda

- Plnění kyslíkových lahví pomocí mobilního plnicího stojanu.
- Při tlaku cca 170 bar došlo k požáru na šroubovém spojení mezi hlavní plnicí hadicí sběrného potrubí a pevným potrubím.
- Přípojka a armatura shořely. Nikdo nebyl zraněn.
- Povolení přípojky nebo její nedostatečné ruční dotažení, mohlo mít za následek závadu těsnicího O-kroužku a protékání silného průtoku plynu přes závity.
- Toto může mít za následek požár.

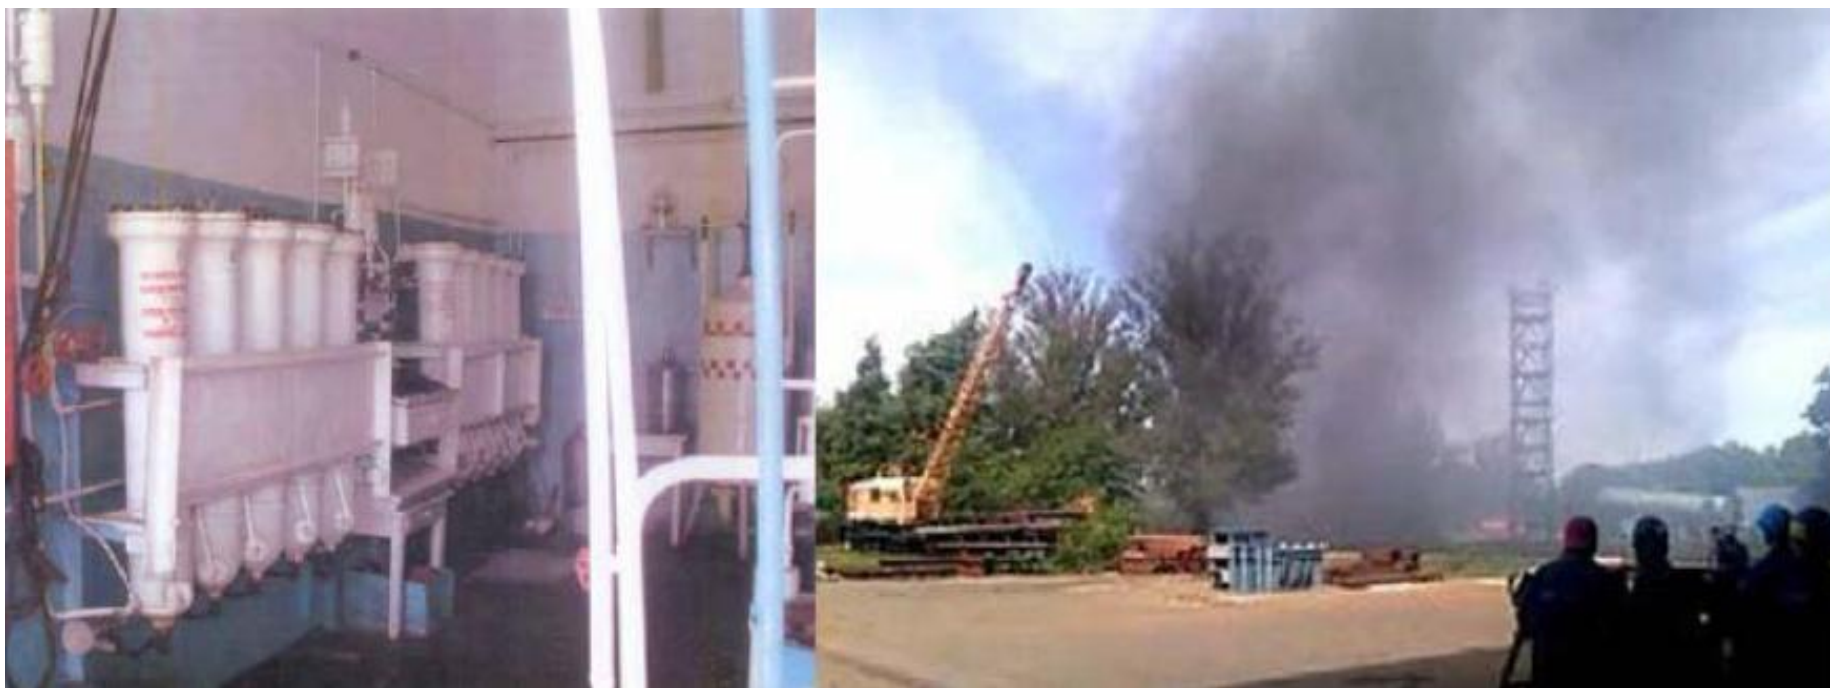
Sušička na závodě výroby acetylenu – výbuch – smrtelný úraz

- Na konci cyklu plnění došlo v provozu pro výrobu acetylenu k silnému výbuchu v místnosti, kde byly nainstalovány kompresory acetylenu a další vysokotlaká zařízení.
- Jeden operátor byl zabit odlétajícími sutinami z budovy, dva operátoři byli vážně zraněni.
- Střecha místnosti se zhroutila a došlo ke krátkému požáru.
- Nejpravděpodobnější scénář pro spuštění rozkladu acetylenu ve vysokotlakém (HP) sušicím systému (a následně výbuchu) se přičítá příliš velkému množství kapalné vody v sušicím systému.
- Chlorid vápenatý ve spodní části nádoby zmizel a umožnil vznik prázdného prostoru pod „přilepenou“ vrstvou chloridu vápenatého.
