## Běžné nehody při odtahování svazku lahví/palet

## Co to je nehoda při odtahování svazku lahví/palet s lahvemi?

## Prevence proti odtažení (Bezpečnostní opatření)

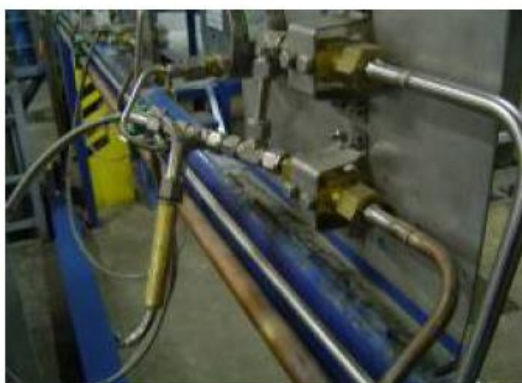
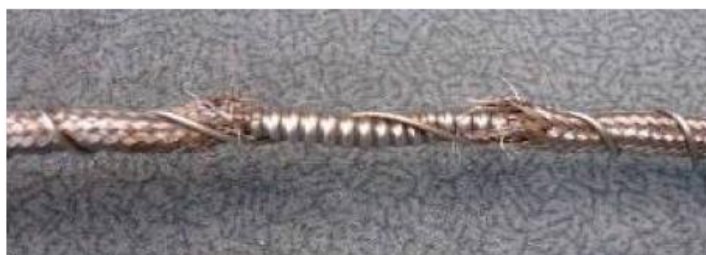
Typický závěr nehody při přesouvání – poškozené zařízení

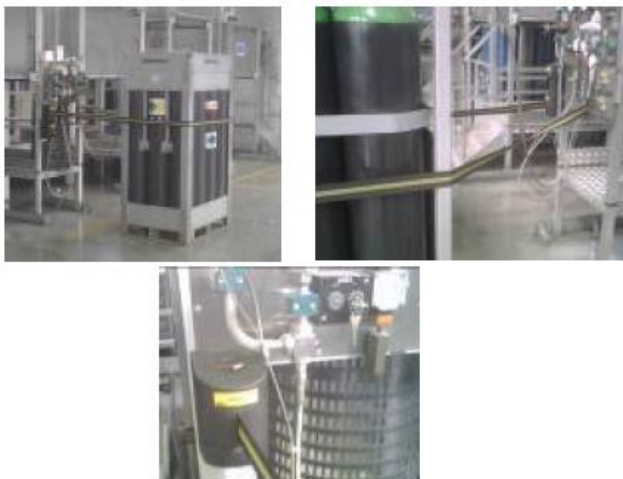
### Systém automatizovaného mechanického zámku (A)

Paleta nebo svazek jsou zadrženy pásem, který se na jednom konci zablokuje. Pro uvolnění pásu se musí odpojit přípojovací koncovka hadice a „zaparkovat“ do odkládací polohy s vestavěným snímačem. Připojený klíč na konci hadice se může poté použít pro uvolnění klíče, který odblokuje pás.

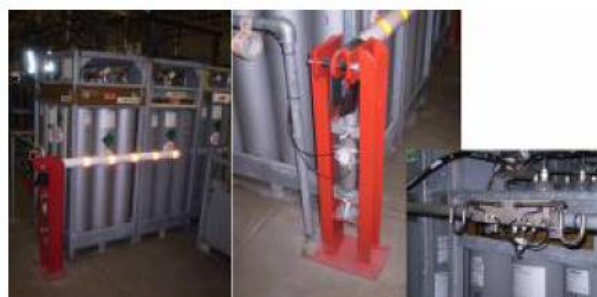
### Systém automatizovaného mechanického zámku (A)

Paleta nebo svazek s lahvemi se plní za automatickou zábranou. Pro otevření zábrany se musí odpojit přípojovací koncovka hadice a „zaparkovat“ do odkládací polohy s vestavěným snímačem. Pouze poté může být zábrana otevřena.

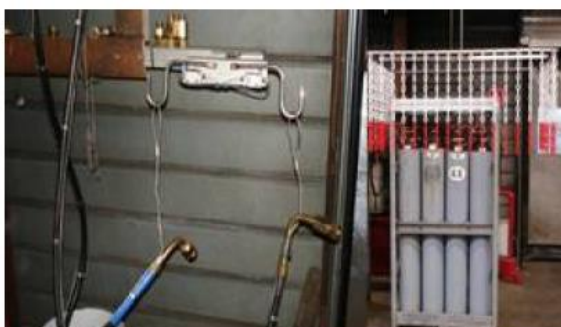
### Systém automatizovaného mechanického zámku (A)

Paleta nebo svazek s lahvemi se plní za automatickou řetězovou zábranou. Pro otevření zábrany se musí odpojit přípojovací koncovka hadice a „zaparkovat“ do polohy pomocí vestavěného snímače. Pouze poté může zábrana otevřena.

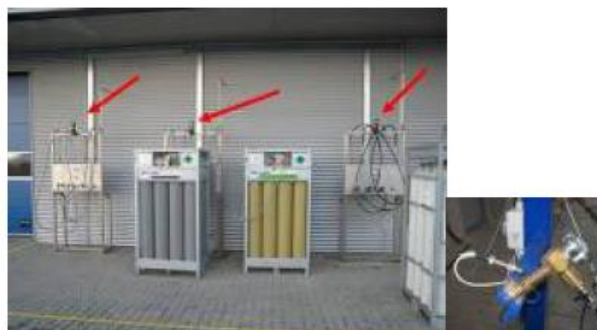
### Varovná světla (B)

Varovné světlo nad svazkem svítí, když je svazek připojený k plnicímu systému. Když není plnicí hadice připojená, přípojka se připojí do parkovací polohy na potrubí a stav je rozpoznán snímačem, který vypíná varovné světlo (viz malý obrázek).

V tomto případě zajištění je stále možné pomocí vysokozdvizného vozíku přemístit paletu nebo svazek!

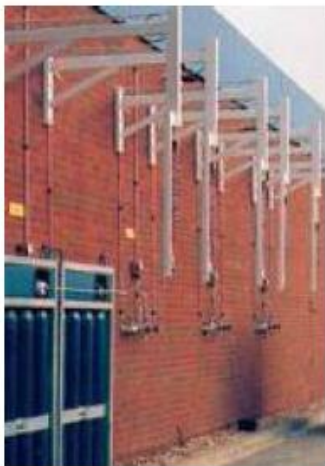
### Jasně viditelné plnicí přípojky (konstrukce zařízení – C)

Plnicí potrubí umístěje plnicí přípojky před svazky tak, aby byly přípojky jasně vidět, když operátor přibližuje svazky pomocí vysokozdvizného vozíku.

Nicméně je stále možné pomocí vysokozdvizného vozíku přemístit paletu nebo svazek!

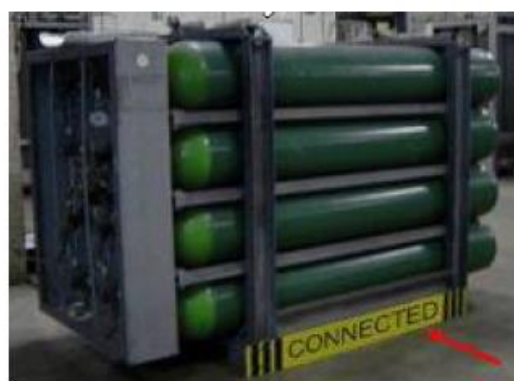
### Účinná značka a jednoduchý manuální systém, které fyzicky zabrání přemístění svazků nebo palet (D)

Kovová deska (mohla by být magnetická) s varováním zakrývá otvory pro vidlice vozíku pod paletou nebo svazkem, pokud jsou připojené k plnicímu systému, tak aby byl blokován přístup vidlicím vozíku.

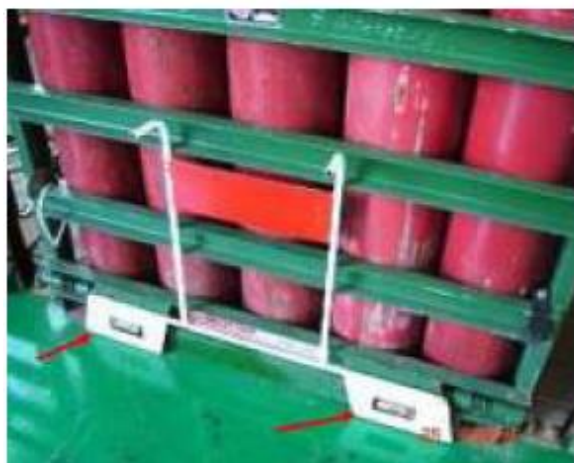
### Účinná značka a jednoduchý manuální systém, které fyzicky zabrání přemístění zásobníků (nádob) (D)

Část rámečku s označením se posouvá pod paletou nebo svazkem tak, že je zablokovaný přístup pro vidlice vozíku, zatímco jsou připojené k plnicímu systému!

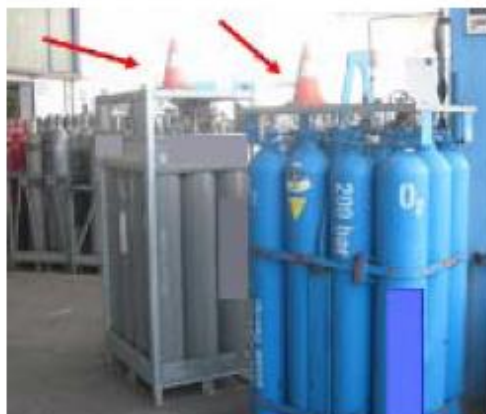
## Výstražné značení (E)

Není možné, aby řidič vysokozdvížného vozíku zde viděl plnicí přípojky. Na horní část svazku se může umístit dopravní kužel jako zřetelně viditelné označení, že je svazek stále připojený k plnicímu zařízení.

Nicméně je stále možné pomocí vysokozdvížného vozíku přemístit paletu nebo svazek!

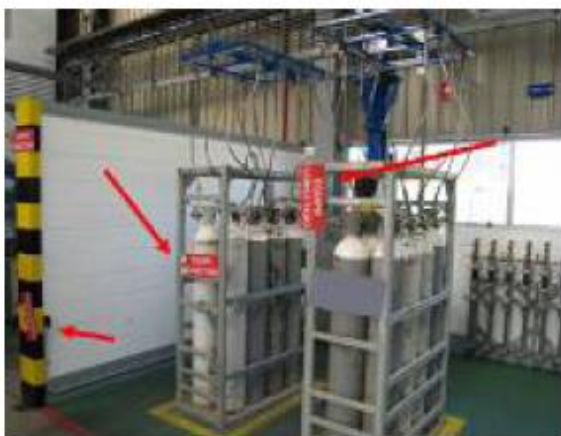
## Kombinace magnetického výstražného značení (E) a varovného signálu (B)

Paprsek snímače vypíná plnicí systém a aktivuje zvukový alarm, pokud se operátor nebo vozidlo přiblíží ke svazkům a „přeruší“ paprsek.

V tomto příkladu musí operátor použít dálkový snímač teploty pro kontrolu teploty lahve! Navíc se připojí magnetické nápisy ke konstrukci svazku a ty představují jasné znamení, že jsou palety stále připojené. Pomocí vysokozdvížného vozíku lze stále přemístit paletu, ale výstražné značení a varovný signál zvukového alarmu sníží pravděpodobnost odtahení a sníží se riziko ztráty plynu.
